Umsetzungsfahrplan der Kooperation Lippe – Ems (DT_25)

im Auftrag des
Wasserverbands Obere Lippe

Mai 2012

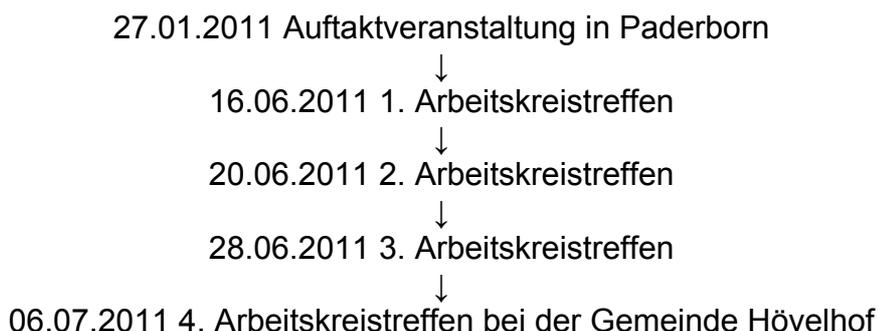
Die Erstellung eines Umsetzungsfahrplans setzt eine intensive Kooperationsarbeit voraus. Um einen Einblick in diesen umfangreichen Aufgabenbereich zu bekommen, zeigt das folgende Schema den Verlauf des Umsetzungsfahrplanes für das Kooperationsgebiet Lippe – Ems.

Die Vorarbeiten, die im Herbst 2010 starteten, konzentrierten sich zunächst auf das Zusammentragen von Grundlagendaten sowie deren Auswertung. Hierzu zählten etwa eine genaue Recherche und Beschreibung des Ist-Zustandes bezüglich vorhandener Belastungen und Entwicklungschancen an den Gewässern. Für diesen Zweck wurden die Flächennutzungspläne sowie die aktuelle Flächennutzung (ATKIS-Daten 2009) und das Querbauwerkskataster analysiert. Im weiteren Verlauf wurden die Bewertungen der biologischen Qualitätskomponenten und die Gewässerstrukturgütedaten im Hinblick auf Defizite in der Habitatausprägung der Lebensgemeinschaften untersucht. Es wurde weiter ein erster Schritt zur Abgrenzung der Funktionselemente gemäß dem Strahlwirkungskonzept eingeleitet und sinnvolle Maßnahmenpakete auf Grundlage der Programmmaßnahmen zusammengestellt.

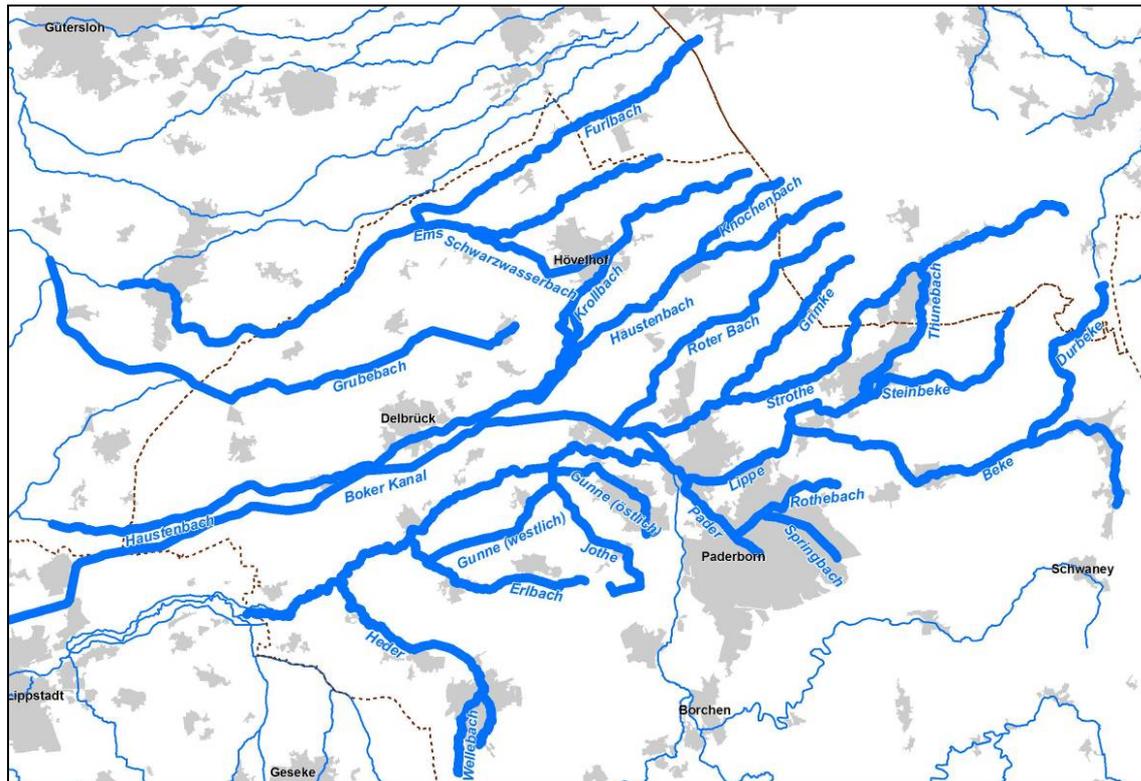
Abb. 1: Überblick über die Gewässerkulisse im Kooperationsgebiet Lippe – Ems (DT_25)

Die folgende Abbildung zeigt das Kooperationsgebiet Lippe – Ems mit den nach WRRL berichtspflichtigen Gewässern.

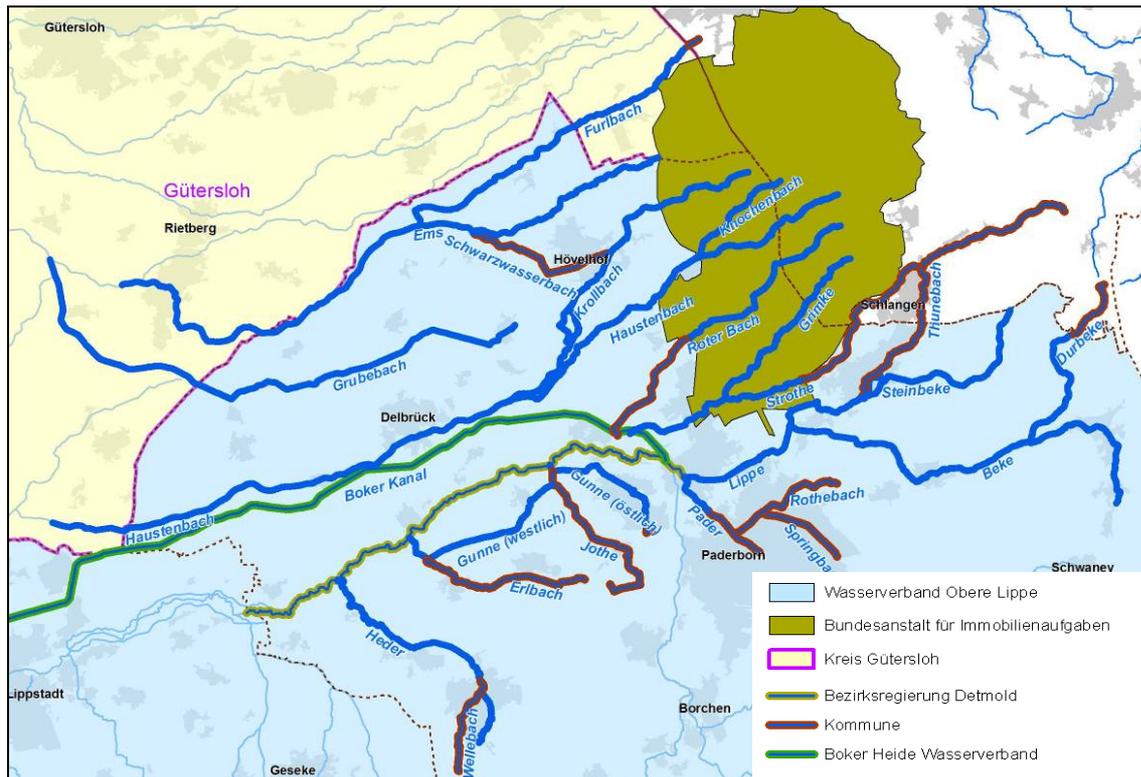
Abb. 2: Zuordnung der Zuständigkeit

Die folgende Abbildung zeigt die Zuordnung der Zuständigkeit innerhalb der Gewässerkulisse. Das größte Tätigkeitsfeld besitzt der WOL, welcher für die Gewässerunterhaltung der oberen Lippe zuständig ist. Im Bereich des Truppenübungsplatzes ist die Bundesanstalt für Immobilienaufgaben zuständig. Der Boker Kanal wird von dem Boker Heide Wasserverband unterhalten und die Lippe ab Schloß Neuhaus als Gewässer 1. Ordnung von der Bezirksregierung Detmold. An den betrachteten Gewässerabschnitten im Kreis Gütersloh ist der Kreis selbst zuständig. Für einige Gewässer in den Kreisen Paderborn und Lippe sind die Kommunen zuständig. Die einzelnen Zuständigkeiten sind in der folgenden Abbildung dargestellt.

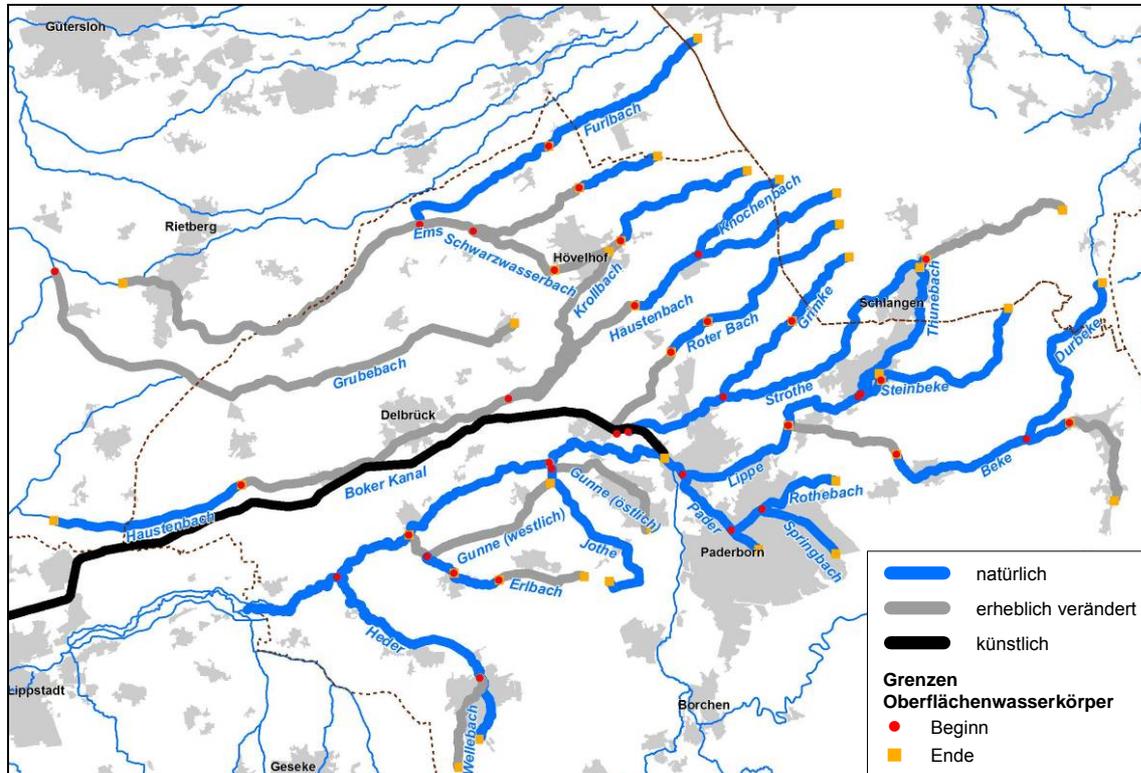
Abb. 4: Ausweisung und Grenzen der Oberflächenwasserkörper

Der Großteil der Gewässer im Kooperationsgebiet Lippe – Ems wurde jedoch als natürlich eingestuft. Durchgehend als natürliche Gewässer ausgewiesen wurden die Lippe, der Furlbach, der Knochenbach, die Grimke, der Thunebach, die Steinbeke, die Durbeke, die Pader, der Rothebach, der Springbach, die Jothe und die Heder.

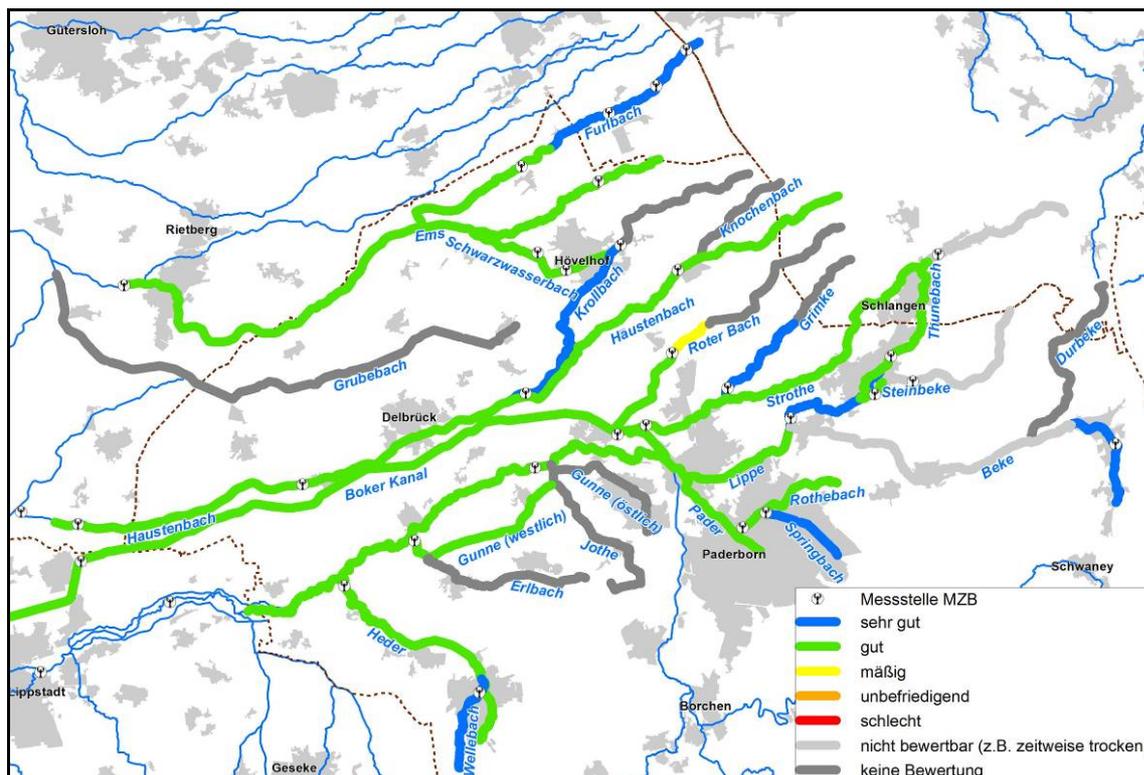
Abb. 8: Bewertung der Saprobie der berichtspflichtigen Gewässer im Kooperationsgebiet (Grundlage: Monitoring-Daten des Landes NRW, Stand 2009)

Der Wellebach und der Springbach zeigen in ihrem gesamten Verlauf eine sehr gute Saprobie. Die Beke, der Krollbach und die Grimke wurden nicht in ihrem gesamten Verlauf bewertet. In den bewerteten Abschnitten zeigen sie jedoch sehr gute Werte. Die Lippe sowie der Furlbach zeigen nur in ihren oberen Verläufen eine sehr gute Saprobie.

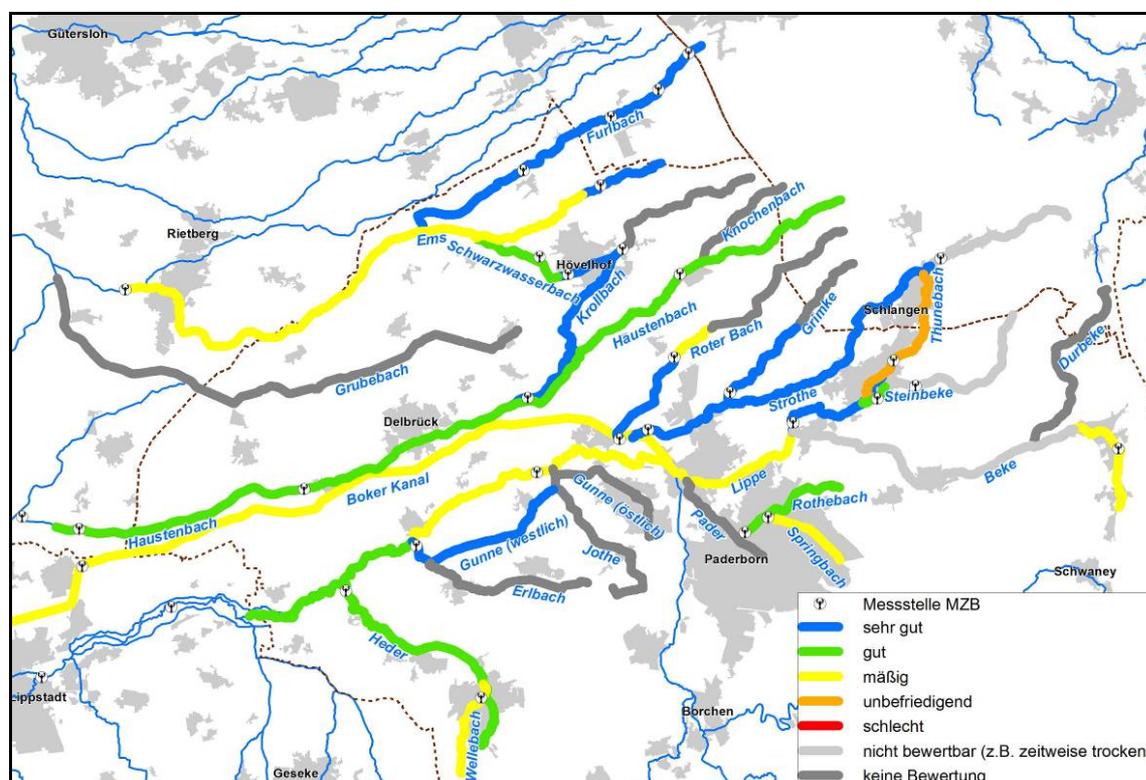
Abb. 9: Bewertung der allgemeinen Degradation der berichtspflichtigen Gewässer im Kooperationsgebiet (Grundlage: Monitoring-Daten des Landes NRW, Stand 2009)

Die **allgemeine Degradation** bringt zum Ausdruck, welche strukturellen Potenziale oder Defizite die Gewässer aufweisen. Auch hier sind Ergebnisse der Untersuchungen des MZB an den Messstellen entscheidend für die Bewertung des gesamten Wasserkörpers.

Die allgemeine Degradation schneidet in der Gesamtheit der berichtspflichtigen Gewässer relativ gut ab. Eine sehr gute Bewertung gibt es für Messstellen in der Ems, im Furlbach, im Schwarzwasserbach, im Krollbach, im Roter Bach, in der Grimke, in der Strothe, in der Lippe, und in der Westlichen Gunne.

Im Haustenbach sowie in der Heder und im Rothebach werden alle Wasserkörper bezüglich der allgemeinen Degradation als gut eingestuft. Die Steinbeke wurde nur in ihrem untersten Wasserkörper bewertet und besitzt dort eine gute allgemeine Degradation. Und auch die Lippe besitzt im Verlauf unterhalb der Einmündung der Westlichen Gunne eine gute Bewertung dieser Qualitätskomponente.

Strukturelle Defizite mit den Bewertungen mäßig und unbefriedigend findet man in Wasserkörpern der Ems, des Roter Baches, der Lippe, des Thunebaches, der Beke, des Springbaches und des Wellebaches

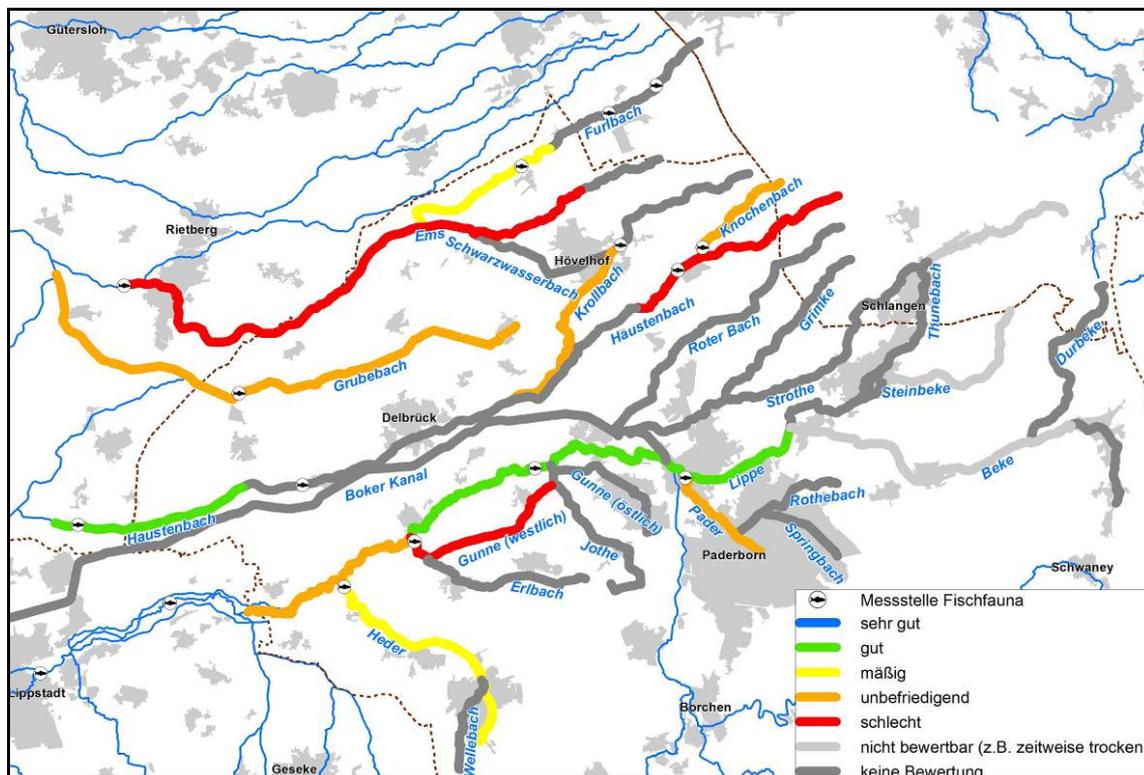
Abb. 10: Bewertung der Fischfauna der berichtspflichtigen Gewässer im Kooperationsgebiet (Grundlage: Monitoring-Daten des Landes NRW, Stand 2009)

Die Bewertung der **Fischfauna** anhand der Monitoring-Daten des Landes NRW mittels FiBS zeigt im Kooperationsgebiet Defizite in Wasserkörpern der Ems, des Furlbaches, des Grubebaches, des Krollbaches, des Knochenbaches, des Haustenbaches, der Lippe, der Heder, der Westlichen Gunne und der Pader. Eine wichtige Ursache dafür dürfte die mangelnde Durchgängigkeit der meisten

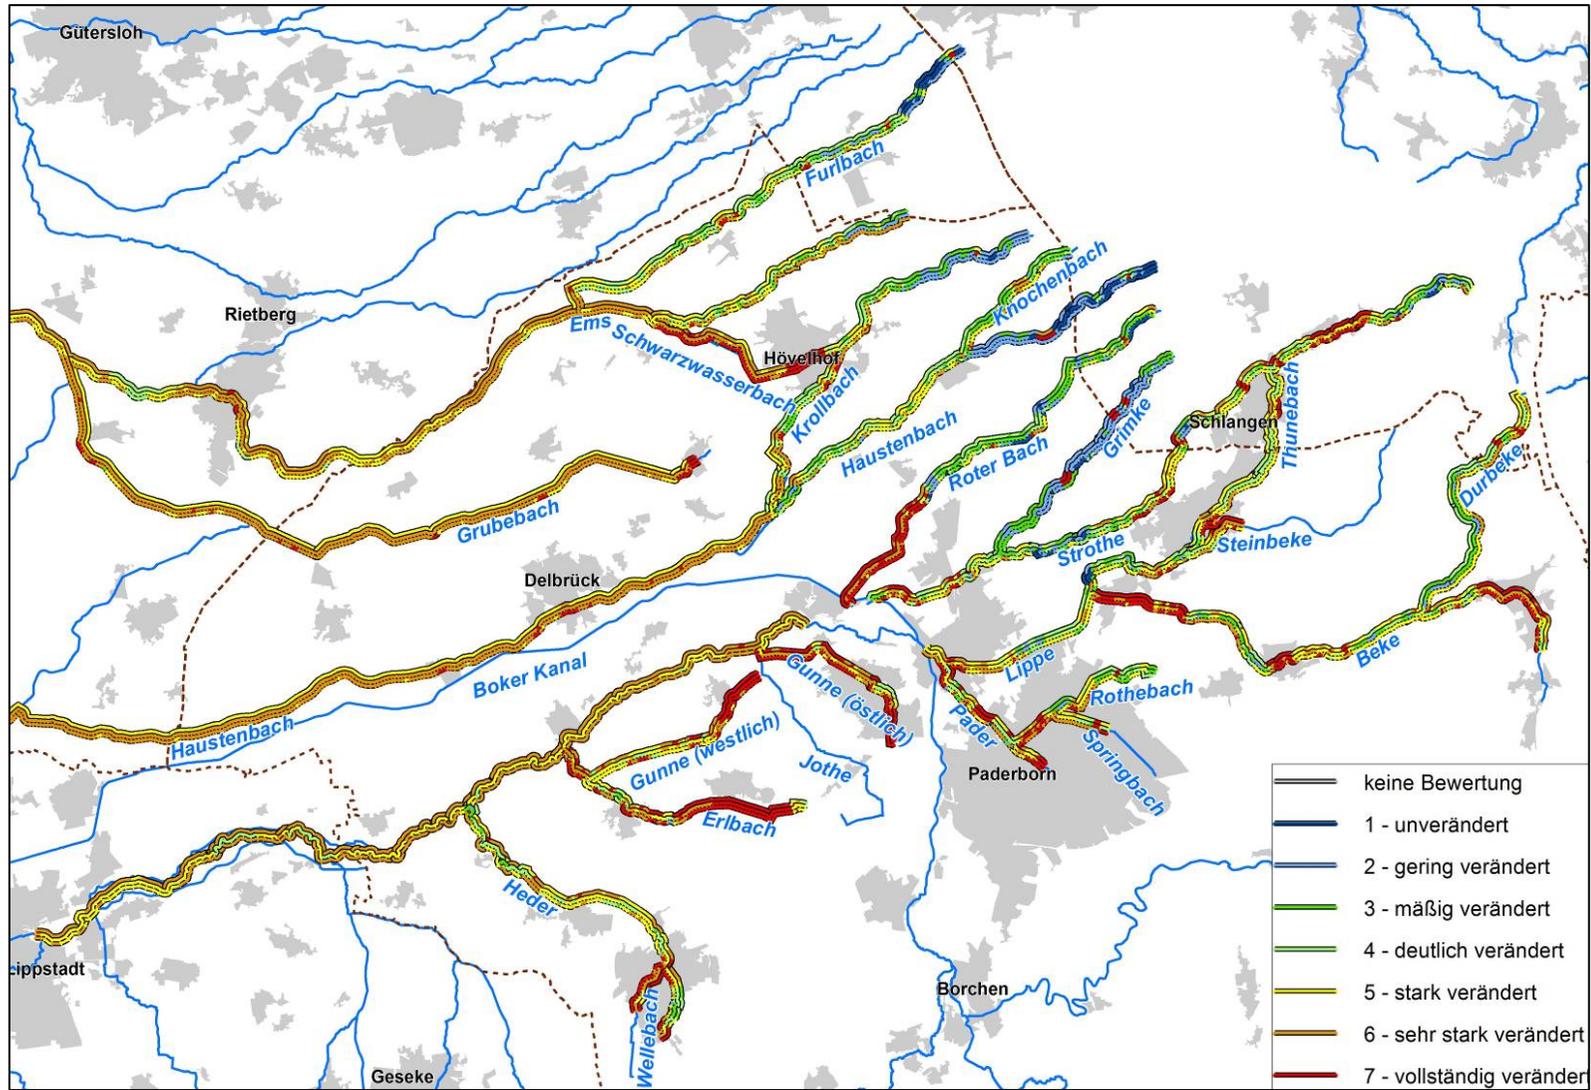
Abb. 12: Gewässerstrukturgüte in der 3-Band-Darstellung (Landesdaten NRW LANUV, Stand 2011)

Die Bewertung der **Gewässerstrukturgüteklassen** erfolgt jeweils separat für die Bereiche Sohle („aquatisch“), Ufer („amphibisch“) und Land („terrestrisch“), wobei für das Gewässerumfeld und das Ufer eine Rechts/Links-Differenzierung erfolgt. Somit ergibt sich für jedes Gewässer eine 5-bändige Darstellung, die aus Gründen der Übersichtlichkeit zu einer 1- oder 3-bändigen Darstellung zusammengefasst werden kann.

Die **Ems** besitzt direkt von der Quelle an im Umfeld einen schlechten Zustand (orange und rot). Die Sohle zeigt einen sehr guten (blau) und das Ufer einen guten Zustand (dunkel grün). Jedoch ändert sich die Beschaffenheit im weiteren Verlauf. Nach der Unterquerung der A 33 dominiert der mangelhafte Zustand (gelb) in allen drei Bereichen. Allerdings sind, besonders im Bereich der Sohle, noch gute Abschnitte vorhanden. Unterhalb der Einmündung des Schwarzwasserbaches weist die Ems in allen drei Bereichen Defizite in den Strukturen auf und zeigt hier den schlechten Zustand. Vereinzelt zeigt sich im Gewässerverlauf ein mangelhafter Zustand (gelb).

Der **Furlbach** weist von der Quelle an einen sehr guten Zustand auf. Nur im Bereich der Tütgenmühle und der Forellenzucht sind die Sohl- und Uferstrukturen beeinträchtigt. Zeigt die Sohle vorerst in einigen Bereichen noch sehr gute Zustände, so werden das Ufer und das Umfeld etwa ab dem Forellenhof Schütz nur noch als mäßig oder mangelhaft bewertet. Im weiteren Verlauf nimmt der Anteil der Strukturgüteklassen 1 - 3 immer mehr ab und es dominieren die gelben, orangefarbenen und roten Anteile. Im Mündungsbereich in die Ems zeigt der Furlbach im Bereich Umfeld und Sohle nur noch einen schlechten Zustand.

Der **Schwarzwasserbach** besitzt in seinem gesamten Verlauf einen schlechten Zustand bezüglich der Gewässerstrukturgüte. Besonders im Stadtgebiet von Hövelhof und im Mündungsbereich in die Ems überwiegen die orangefarbenen und roten Bewertungen. Im Mittellauf zeigen einzelne Abschnitte der Sohle, des Ufers und des Umfelds auch den mangelhaften Zustand.

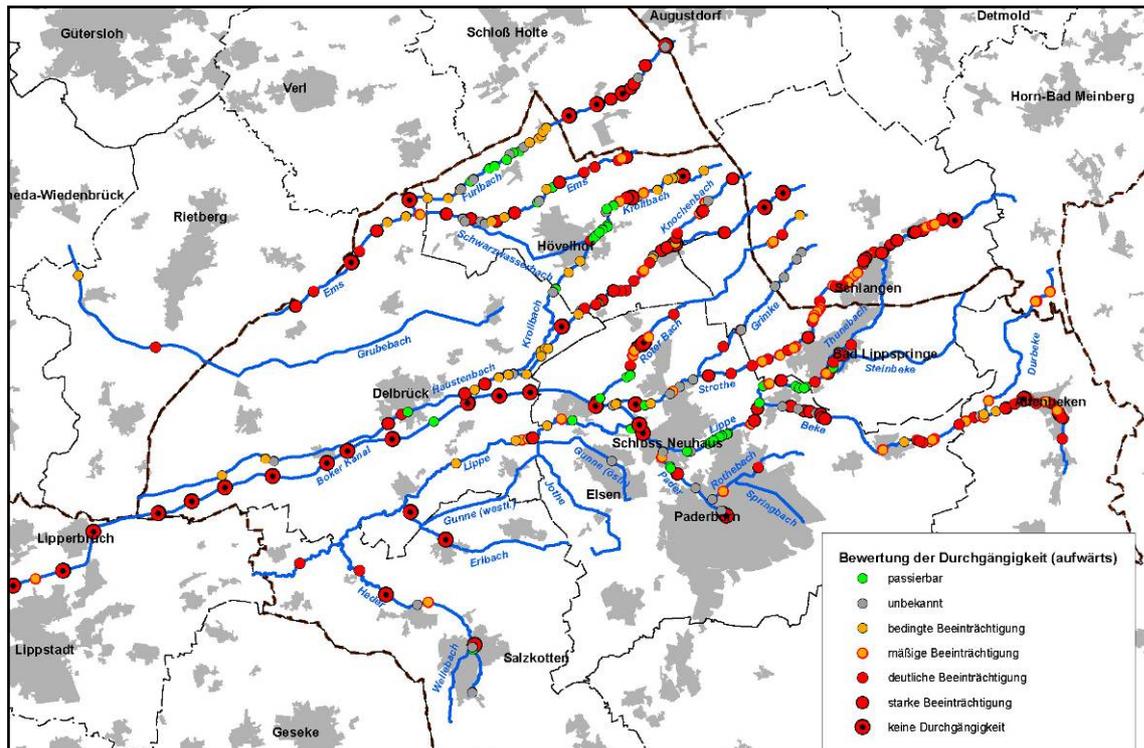
Abb. 13: Übersichtsdarstellung relevanter Querbauwerke entlang der berichtspflichtigen Gewässer (mit Bewertung der Durchgängigkeit)

Betrachtet man alle berichtspflichtigen Gewässer im Kooperationsgebiet, ausgenommen den Boker Kanal, so kommt man auf knapp 350 Querbauwerke.

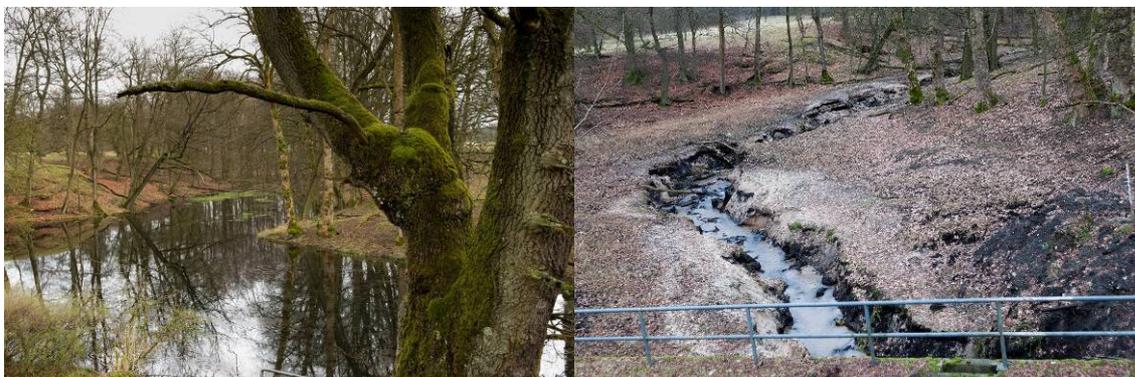
Abb. 14: ehemaliger Mühlenstau in Haustenbeck

Folgendes Beispiel zeigt die Ausgangssituation im Vergleich zur heutigen Situation, nachdem der Mühlenstau in Haustenbeck entfernt und wieder natürliche Fließverhältnisse geschaffen wurden.

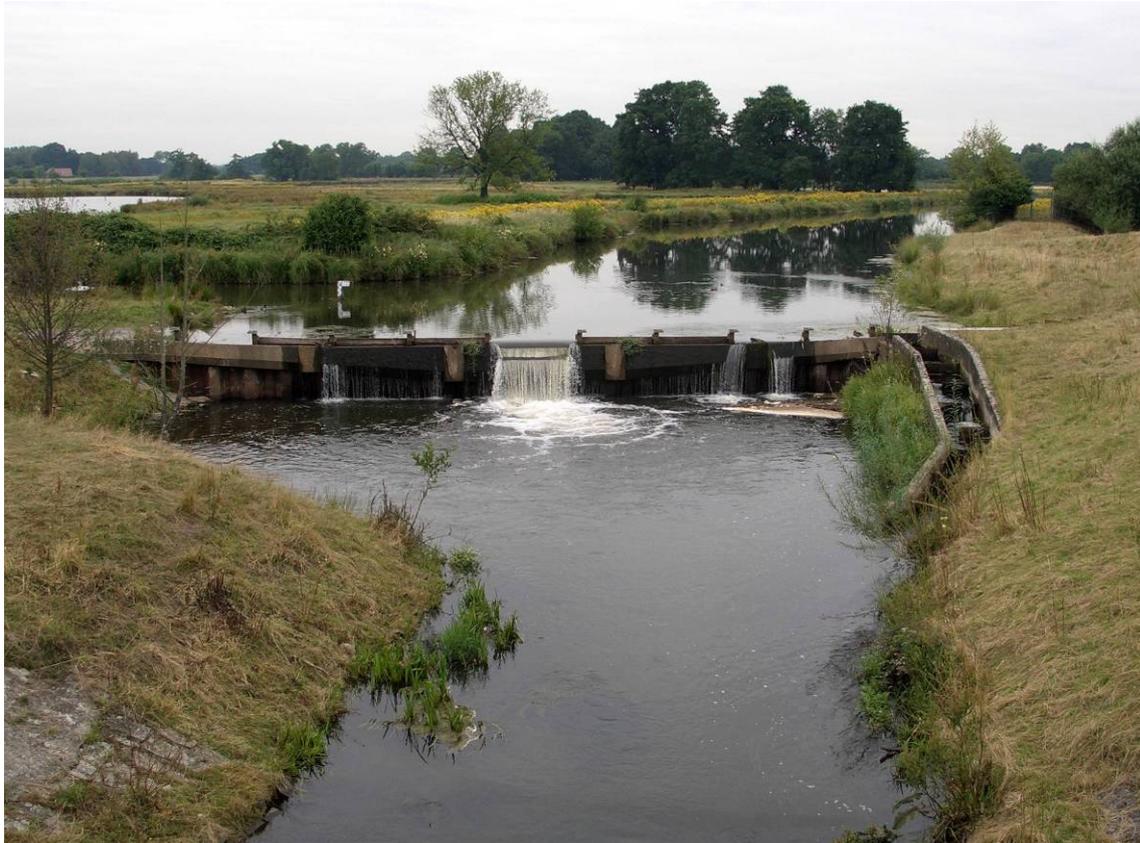
Abb. 15: Stauwehr in der Ems am Steinhorster Becken (Foto: NZO-GmbH)

Die folgende Abbildung zeigt das Stauwehr mit der Fischaufstiegsanlage in der Ems im Bereich des Steinhorster Beckens. Der oberhalb liegende Gewässerabschnitt der Ems ist stark rückstaubeinträchtigt.

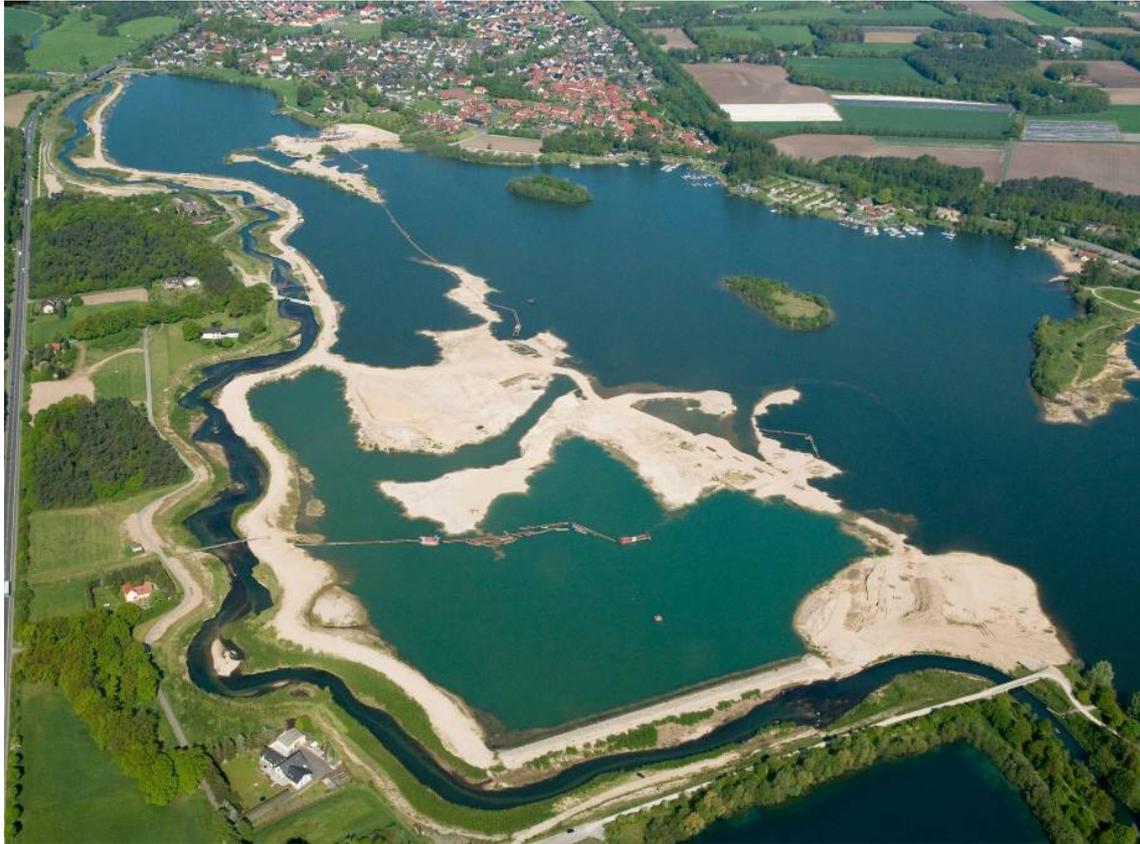
Abb. 16: Lippeseeumflut (Foto: NZO-GmbH)

Der Lippesee in Sande ist 1989 als Abgrabungssee entstanden. Untersuchungen zeigten, dass der Lippesee starke Beeinträchtigungen des Fließgewässers und der Fließgewässerlebensgemeinschaften verursacht hat. Somit wurde die Lippe 2005 vom See abgekoppelt und als Umgehungsgerinne herum geleitet.

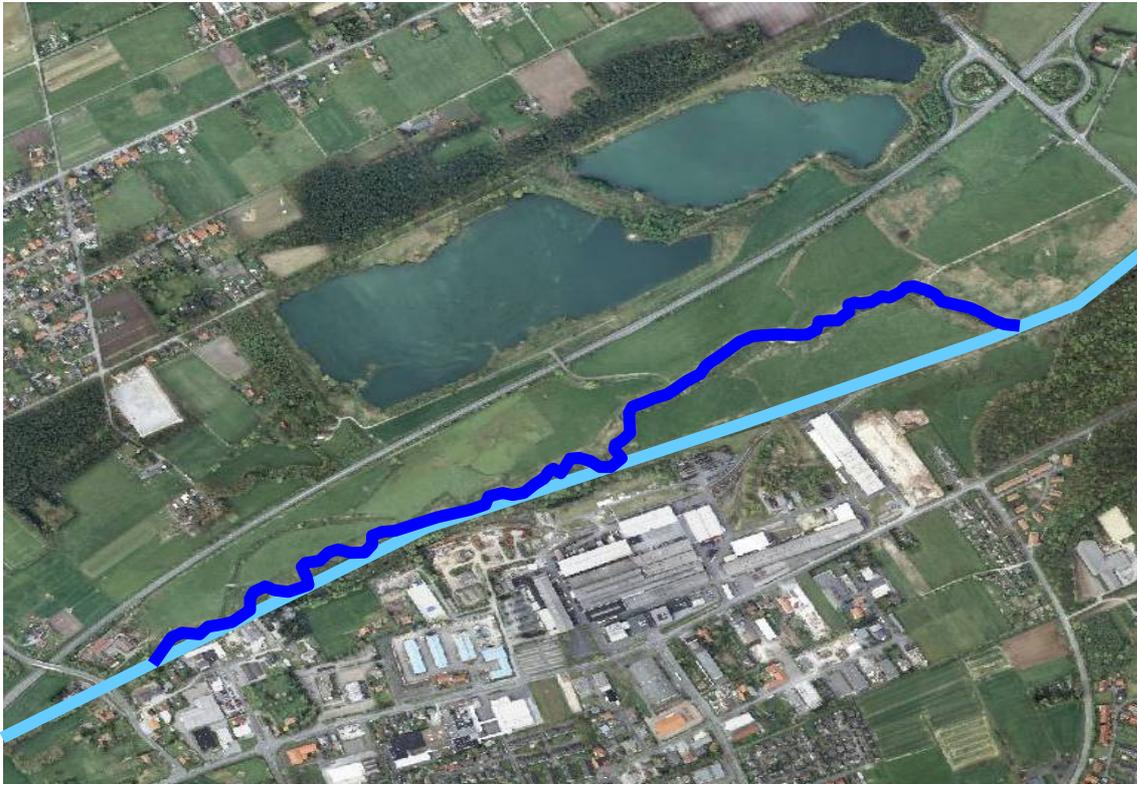
Abb. 17: Renaturierung der Lippe im Bereich der Tallewiesen (hellblau = alter Verlauf; dunkelblau = neuer Verlauf, Foto und Abbildung: NZO-GmbH)

Die Lippe oberhalb von Schloß Neuhaus wurde im Bereich Tallewiesen renaturiert, welches in der folgenden Abbildung veranschaulicht wird.

In diesem Bereich der Lippe wurde die Durchgängigkeit durch die Umgehung von 13 früheren Flößwehren wiederhergestellt. Der Gewässerabschnitt wurde von 1700 auf 2200 m verlängert. Damit wurde eine Dynamisierung und Substratumlagerung wieder ermöglicht. Der hellblaue Streifen symbolisiert den alten Gewässerverlauf, der dunkelblaue zeigt den neuen Verlauf der Lippe. Fließgewässerorganismen haben durch die wieder gewonnene Barrierefreiheit die Möglichkeit, ihrem Wanderverhalten nachzugehen. Auch strukturell ist dieser Gewässerabschnitt besonders aufgewertet worden, welches die folgende Abbildung zeigt.

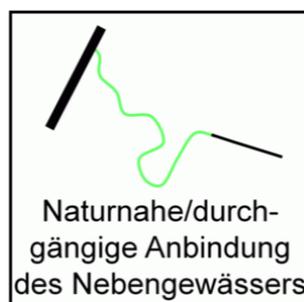
Durch Ausbaumaßnahmen zeigen sich oft strukturelle Defizite im Mündungsbereich von Nebengewässern. Neben strukturellen Verbesserungen in der Mündungsstrecke ist vor allem eine naturnahe und durchgängige Anbindung des Nebengewässers an das Hauptgewässer nötig. Nur so wird es aquatischen Organismen ermöglicht, auch kleinere Zuläufe zu besiedeln, die insbesondere wichtige Laichhabitats für Fische darstellen können.

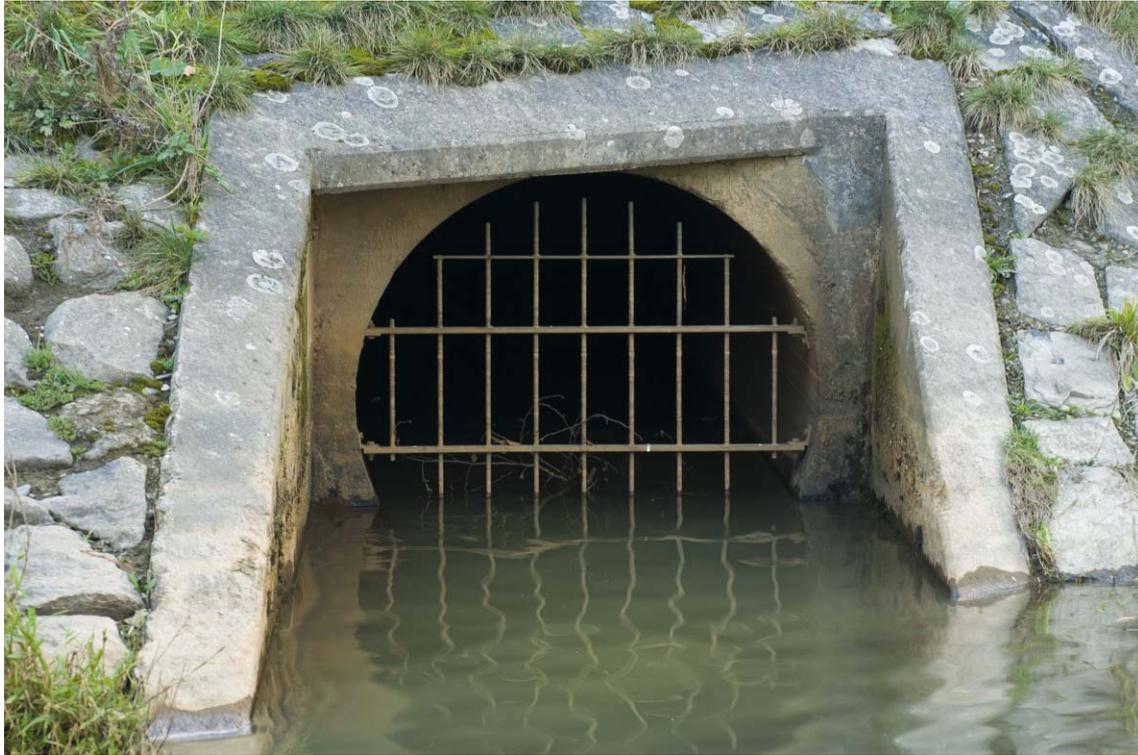
**Abb. 19: Einmündung der Östlichen Gunne in die Lippe
(Foto: NZO-GmbH)**

Einen stark degradierten weil verrohrten Mündungsbereich zeigt etwa die Gunne in der unteren Abbildung.

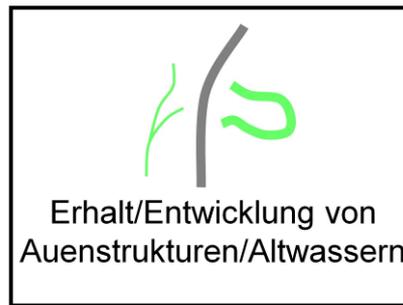
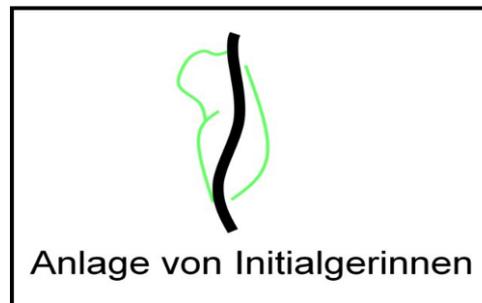
Hier ist das Ziel, eine gewässertypische Abflussdynamik zu schaffen, lange Ausuferungszeiten (im Extremfall bis zu über 100 Tage pro Jahr) zu gewährleisten, Quervernetzungen der Lebensräume wieder herzustellen, das Geschieberegime zu reaktivieren sowie die Substrat- und Lebensbedingungen wieder zu dynamisieren.

Folgende Piktogramme beinhalten diese Maßnahmen.

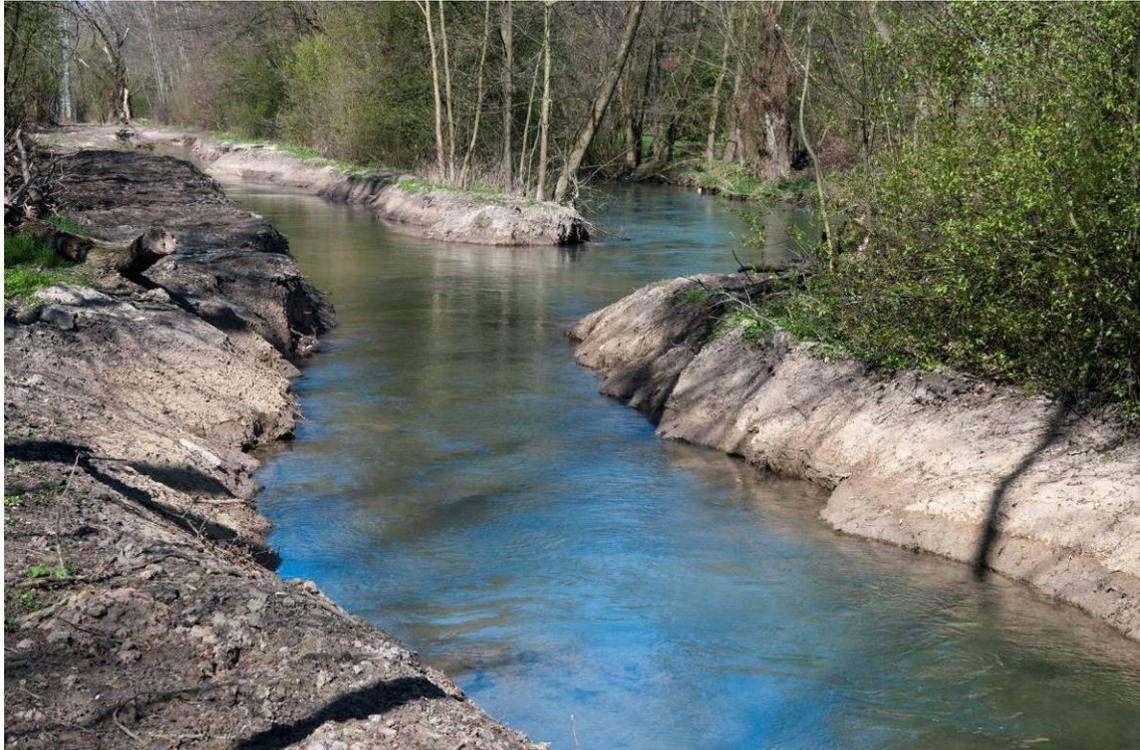
Abb. 21: Entfesselung und Dynamisierung der Pader oberhalb des Padersees (Foto: NZO-GmbH)

Das Bachbett der Pader wurde 2010 oberhalb des Padersees durch Gerinneverzweigungen entfesselt. Die Pader zeigt in diesem Gewässerabschnitt nach der Renaturierungsmaßnahme wieder einen dynamischeren Verlauf.

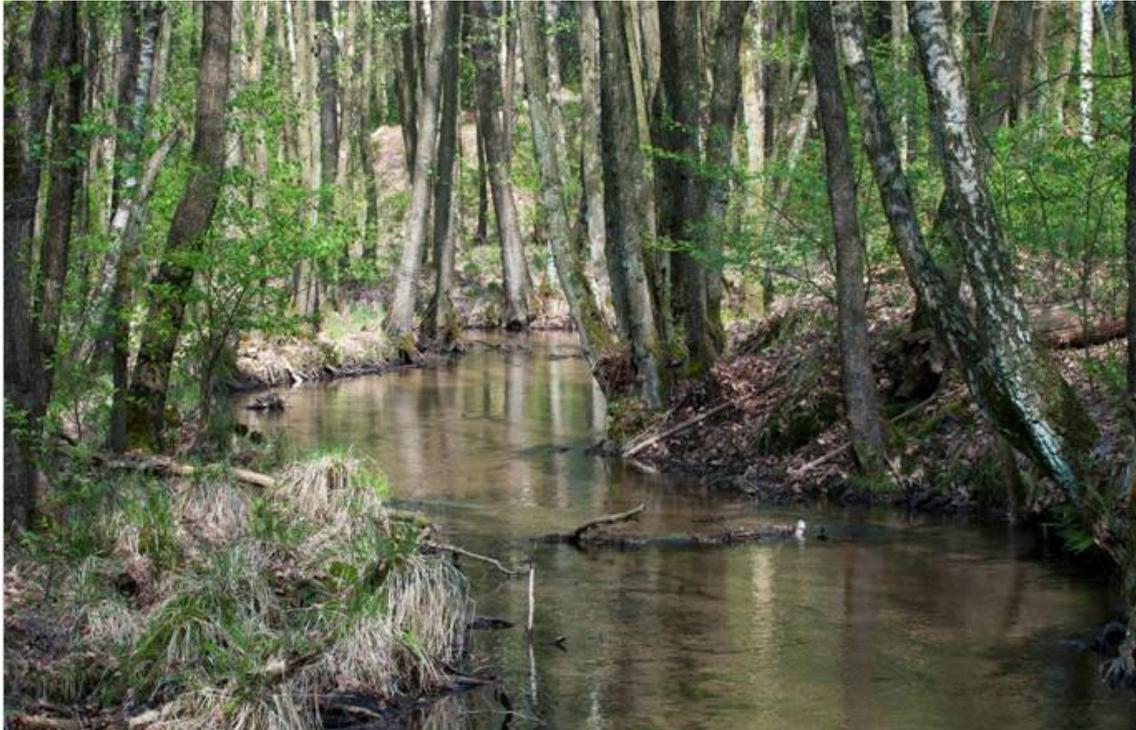
Abb. 22: Grimke mit Bach begleitendem Erlen-Auwald (Foto: NZO-GmbH)

Das nachfolgende Foto gibt einen Eindruck von der Höhenlage eines natürlichen Gewässers im Vergleich zur angrenzenden Aue. Es handelt sich um einen Abschnitt der Grimke im Bereich des Truppenübungsplatzes Senne, der nie von Ausbaumaßnahmen betroffen war.

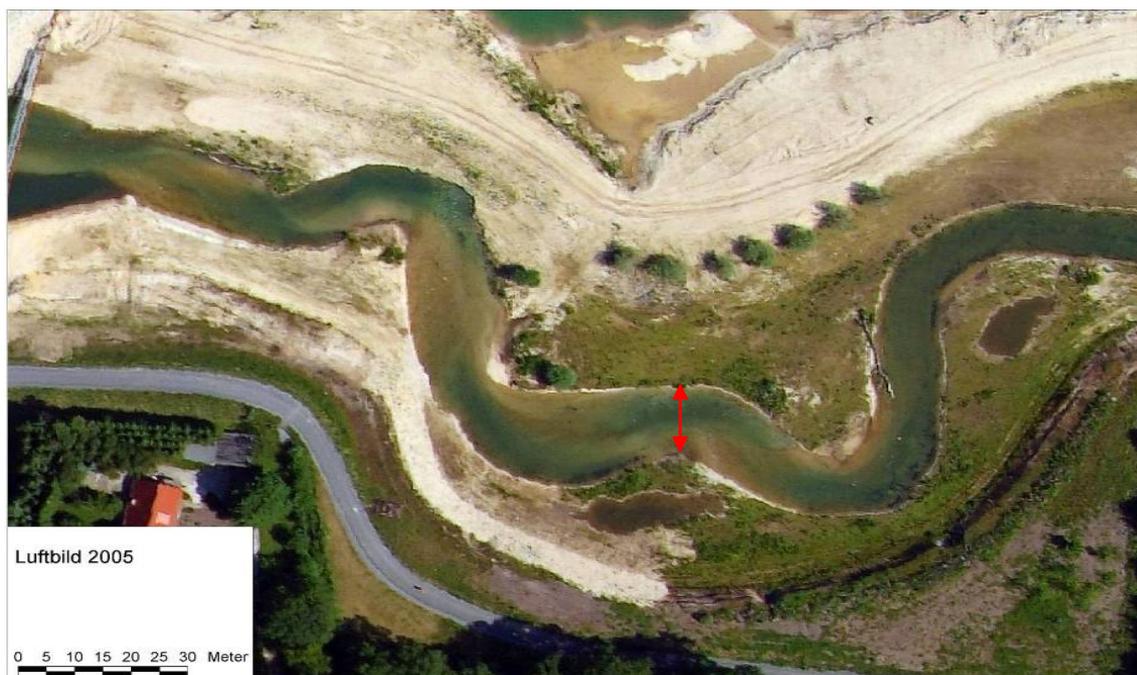
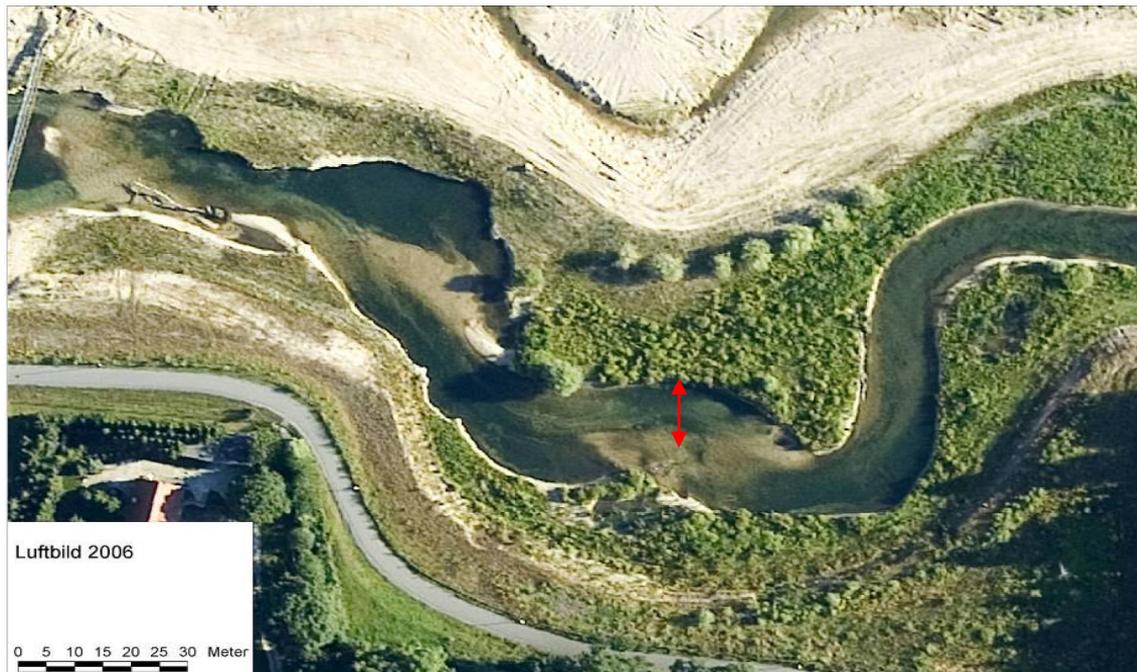
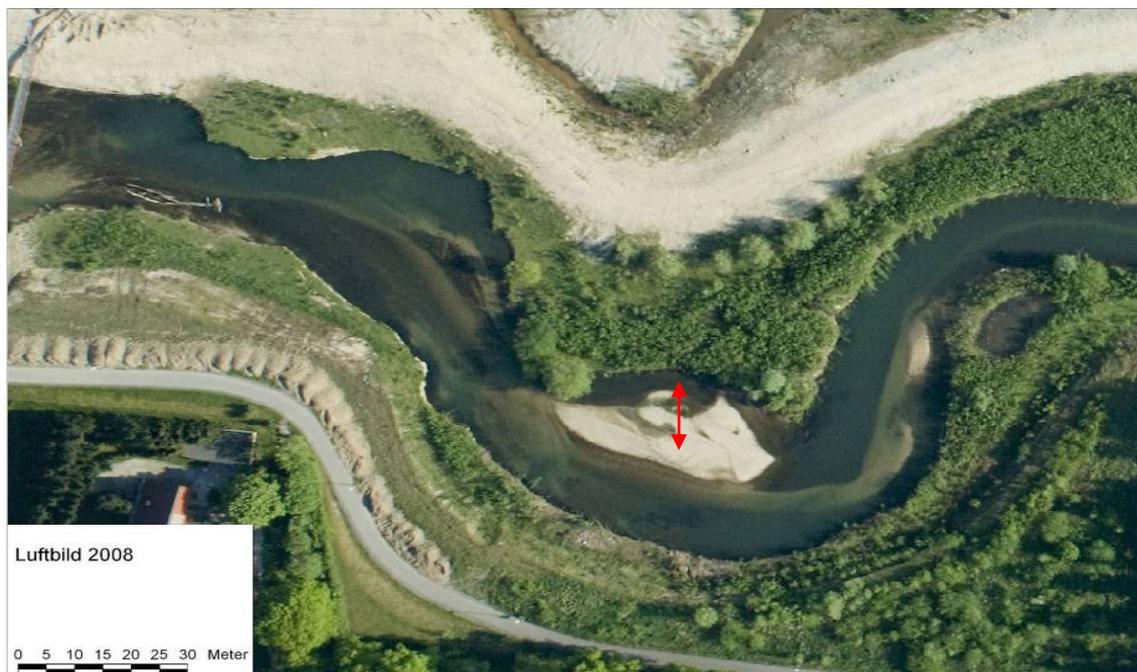
Abb. 23: Entwicklung einer intensiven Eigendynamik an der Lippeseelumflut (2005, Foto: NZO-GmbH)

Abb. 24: Entwicklung einer intensiven Eigendynamik an der Lippeseumflut (2006, Foto: NZO-GmbH)

Abb. 25: Entwicklung einer intensiven Eigendynamik an der Lippeseumflut (2008, Foto: NZO-GmbH)

Im Folgenden wird die eigendynamische Entwicklung der Lippe im Bereich des Lippesees dargestellt. Diese verläuft seit der Umflut innerhalb einer 60 m breiten Trasse.

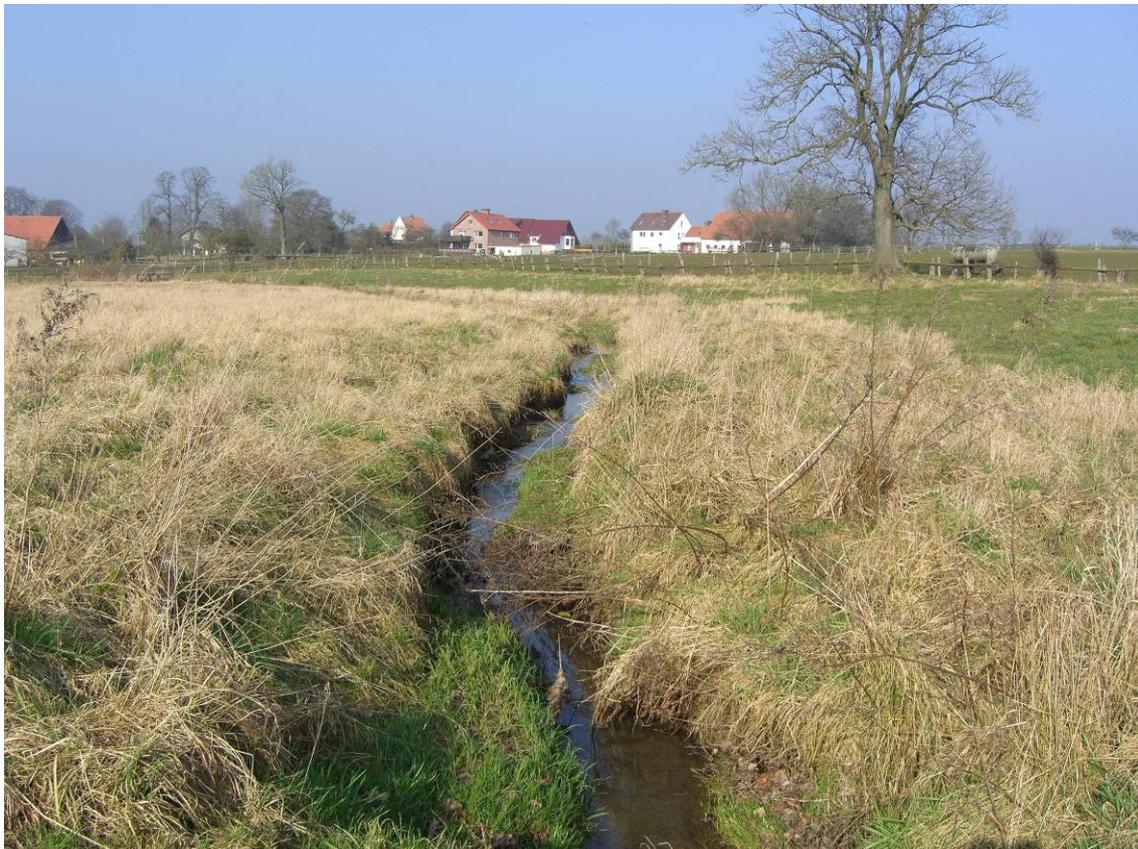
Abb. 26: Beispiel für einen Uferstreifen (Foto: NZO-GmbH)

Für eine gute ökologische Funktion eines Gewässers und die Ausbildung von guten Gewässerlebensräumen ist ein ausreichender Uferstreifen von großer Bedeutung. Mit ihm wird zum einen Platz für eine eigendynamische Entwicklung

des Gewässers gegeben. Zum anderen werden Stoffeinträge aus angrenzenden Flächen gemindert sowie eine erhöhte Strukturvielfalt im Uferbereich gewährleistet.

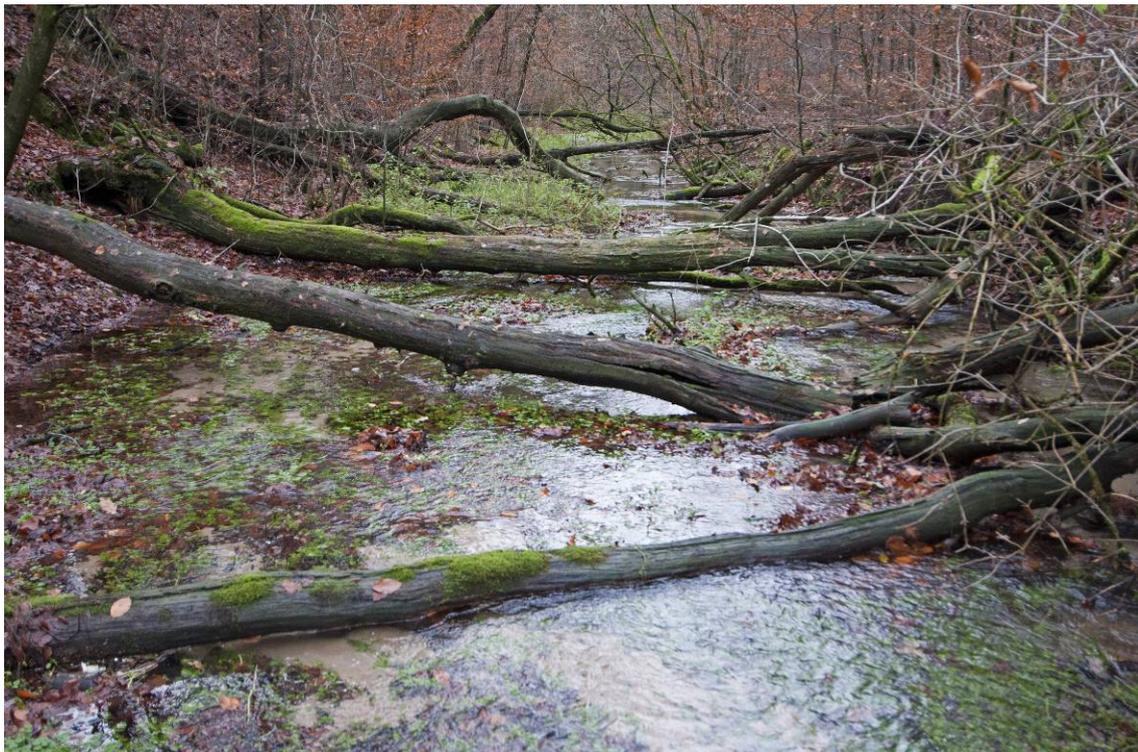
Abb. 27: Totholzeintrag am oberen Furlbach als prägendes Strukturelement (Foto: NZO-GmbH)

Totholz kann das Fließgewässer auf vielfältige Weise strukturell bereichern. Es kann beispielsweise Sedimente aufstauen, wodurch sich Schlamm-, Sand- oder Kiesbänke bilden. Es können Kolke ausgewaschen werden und neue Gewässerverläufe entstehen. Totholzstrukturen erhöhen die Breiten- und Tiefenvariabilität des Gewässers. Es entstehen strömungsschwache und schnell fließende Gewässerbereiche. Am Totholz siedeln sich schnell Pilze, Bakterien und Kleinlebewesen an, welche wiederum die Nahrungsgrundlage für weitere Organismen darstellen. Es bietet Jungfischen und der Fischbrut Schutz vor Feinden und vor der Strömung, als auch den Altfischen einen sicheren Unterstand.

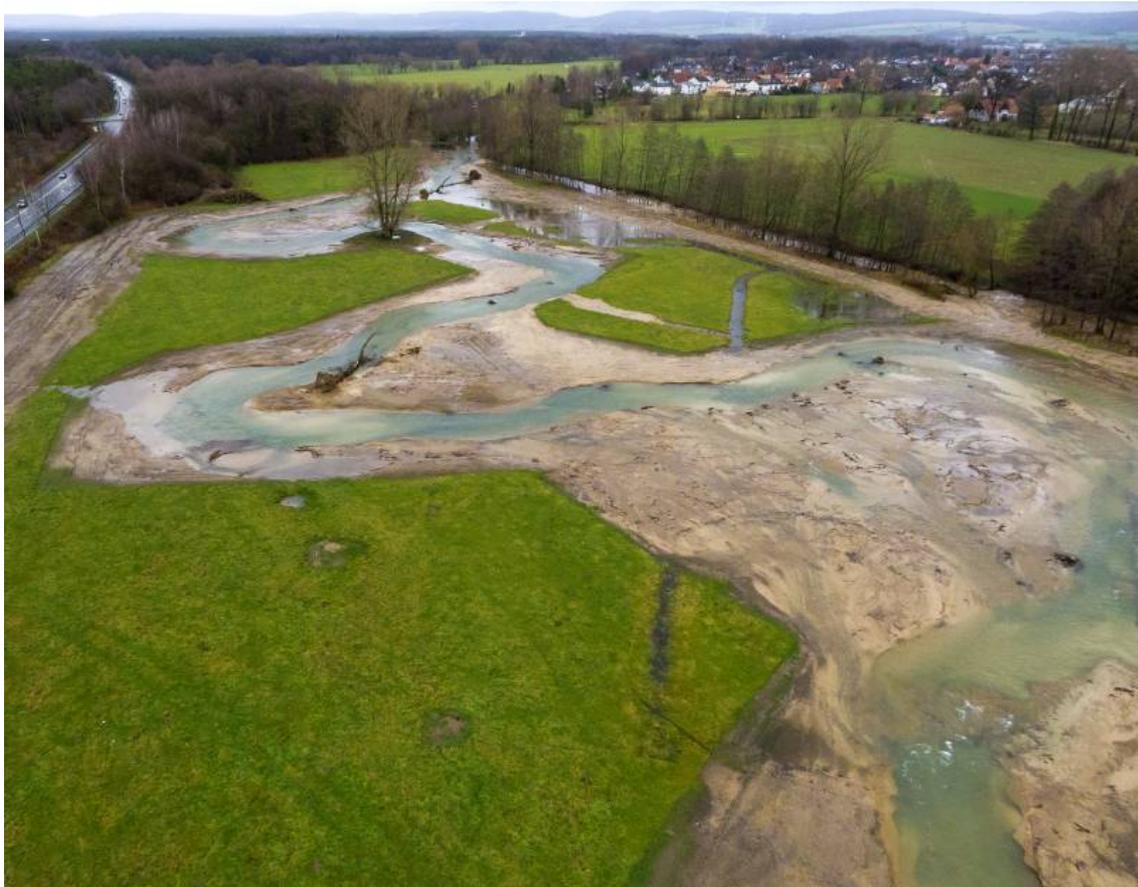
Abb. 28: Eigendynamische Entwicklung der Lippe im Bereich Tallhof (Foto: NZO-GmbH)

Eine eigendynamische Entwicklung lässt sich auch bei der Neuanlage eines Gerinnes fördern, indem das neue Gerinne nur sehr grob und flach vorprofiliert wird. Auf diese Weise sucht sich der Fluss im Laufe der Zeit sein ganz eigenes Bett. Ein solches Beispiel zeigt die Renaturierung der Lippe oberhalb von Schloß Neuhaus im Bereich Tallhof.
