Umsetzungsfahrplan der Kooperation Lippe – Ems (DT_25)

im Auftrag des
Wasserverbands Obere Lippe

Mai 2012

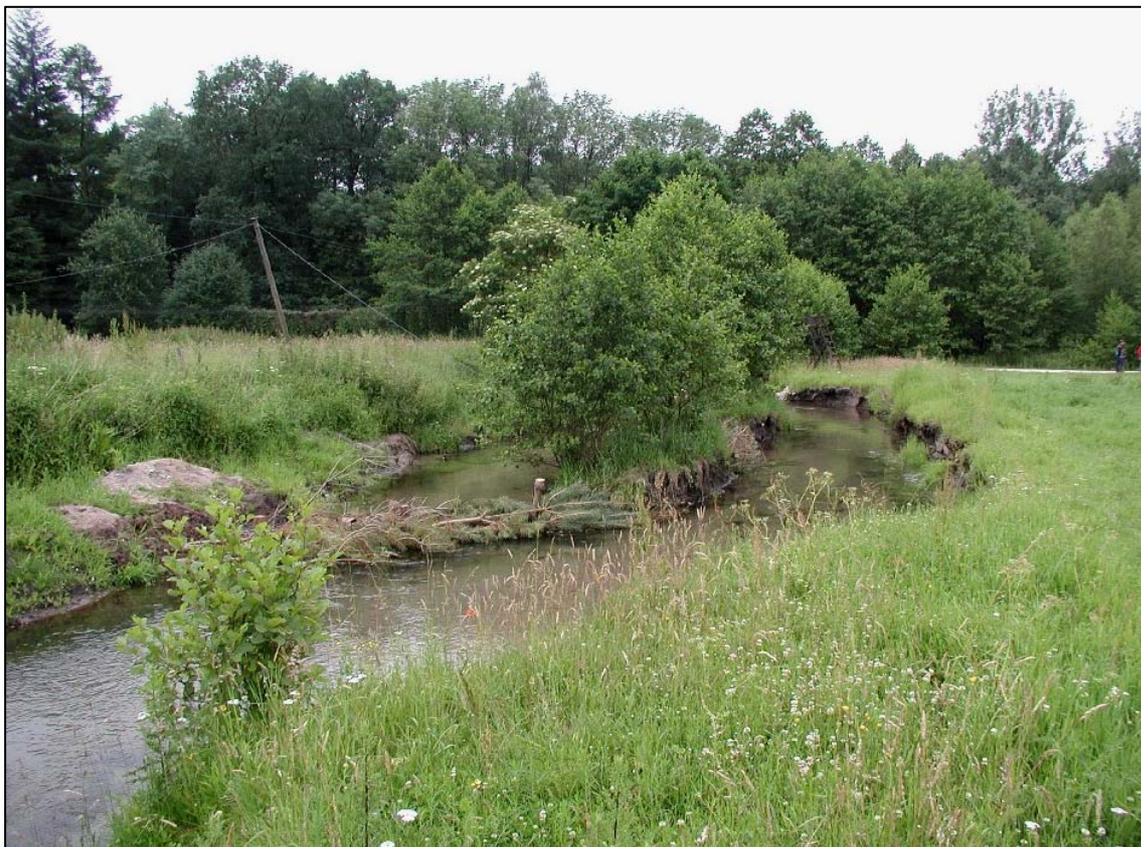
Abb. 29: Initialgestaltung durch Anlage eines Verzweigungsgerinnes am Furlbach (Foto: WOL)

Die folgenden Abbildungen zeigen zwei Beispiele von durchgeführten Maßnahmen am Furlbach.

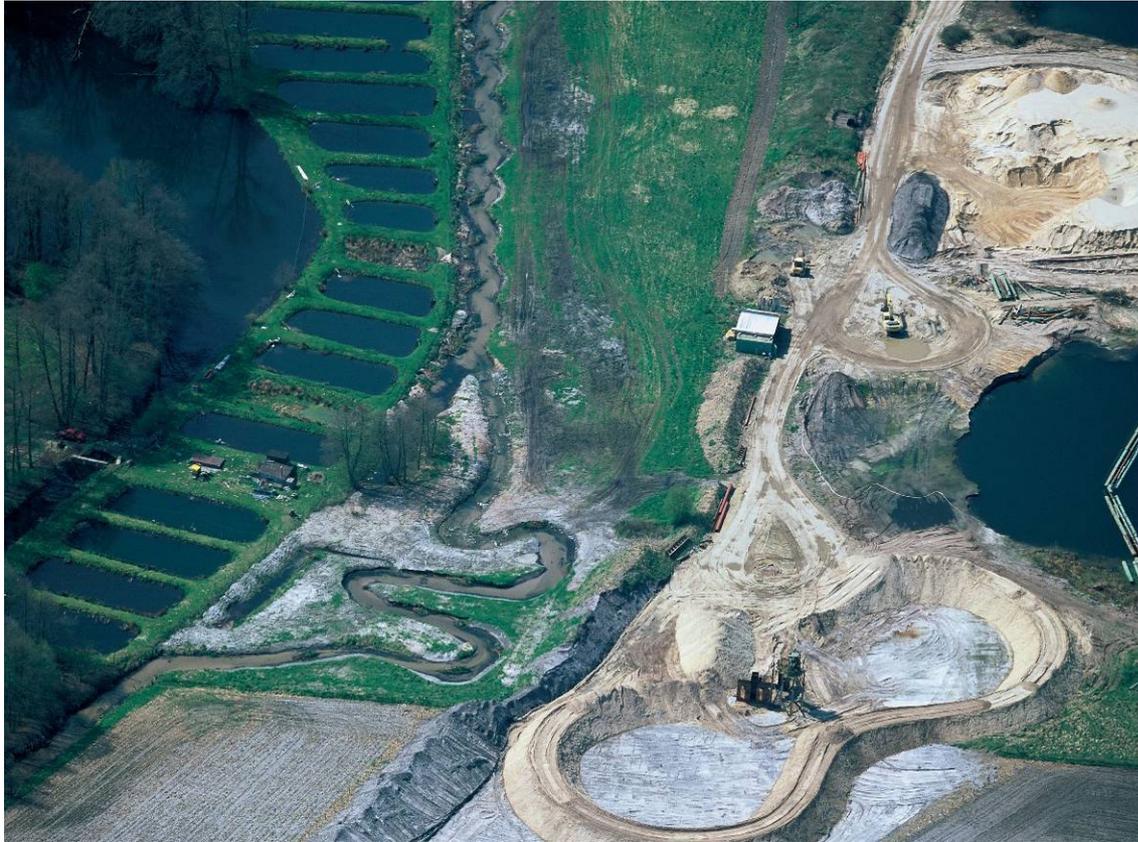
Abb. 30: Profilaufweitung und Laufverlängerung am Furlbach (Foto: WOL)

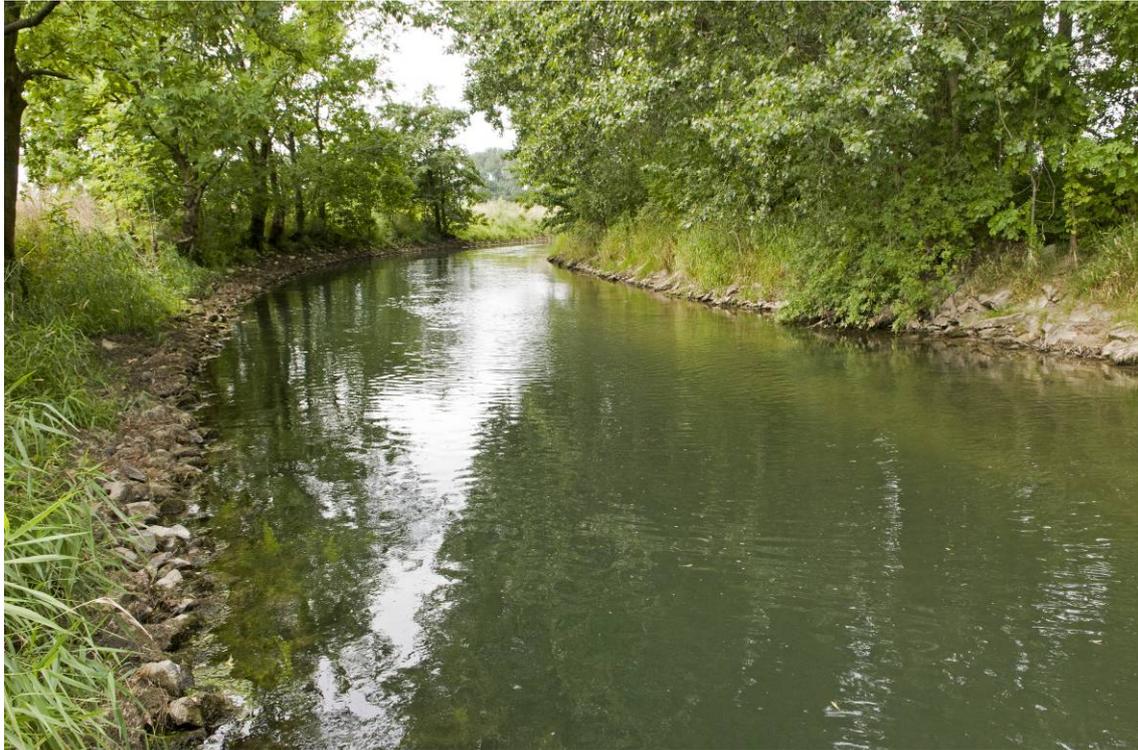
Abb. 31: Lippe unterhalb Sande – vollständig befestigt und ausgebaut (Foto: NZO-GmbH)

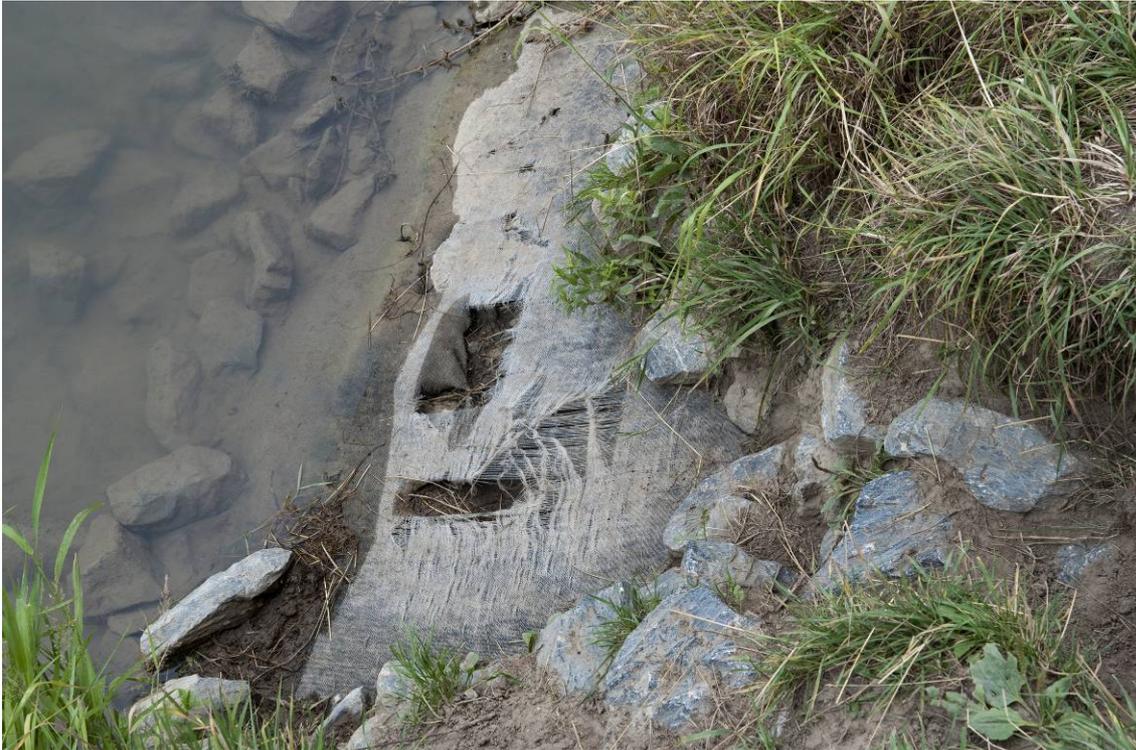
Abb. 32: Uferbefestigung an der Lippe (Foto: NZO-GmbH)

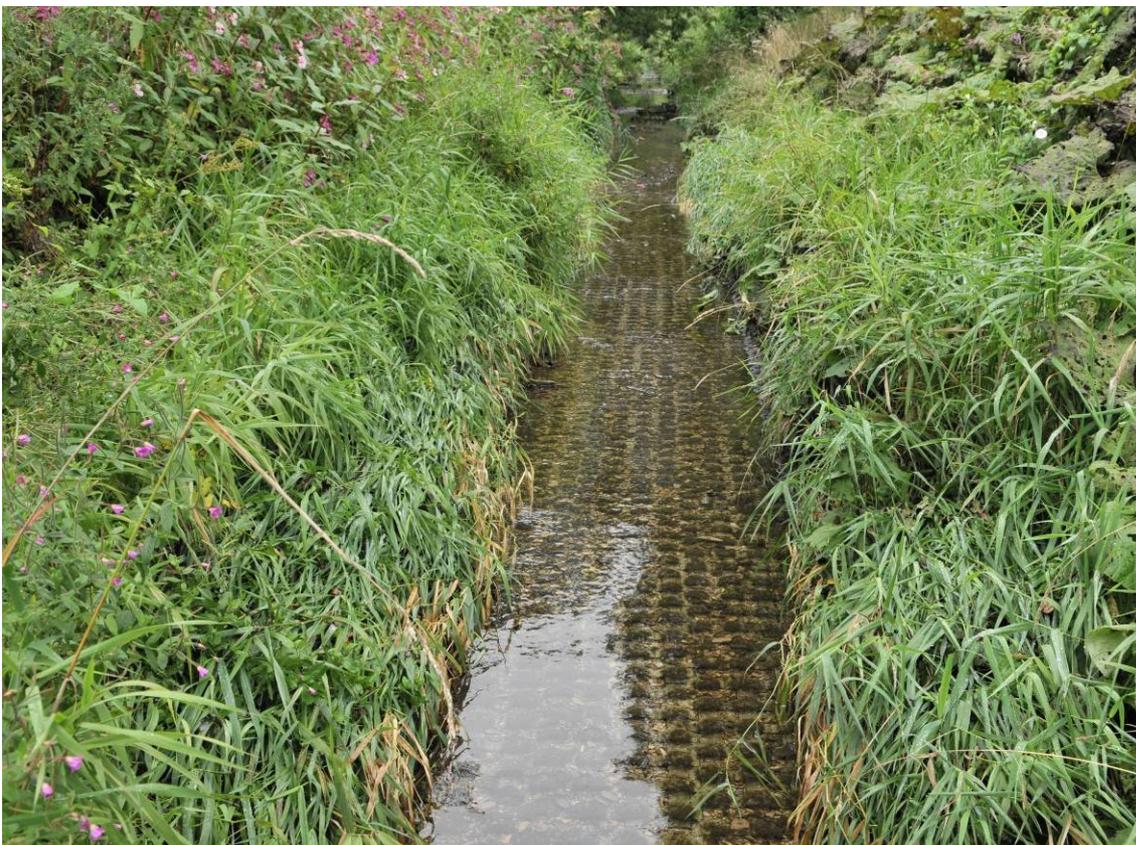
Abb. 33: Befestigte Sohle der Beke (Foto: NZO-GmbH)

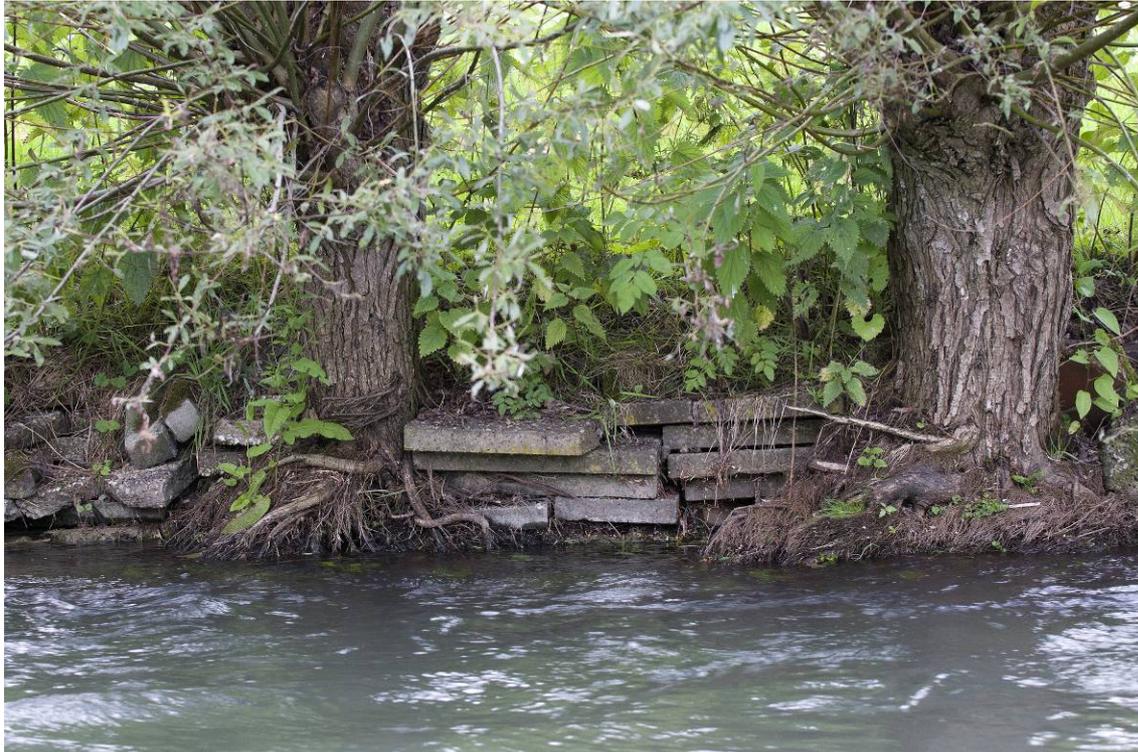
Abb. 34: Wilder Verbau an einem Gewässerabschnitt (Foto: NZO-GmbH)

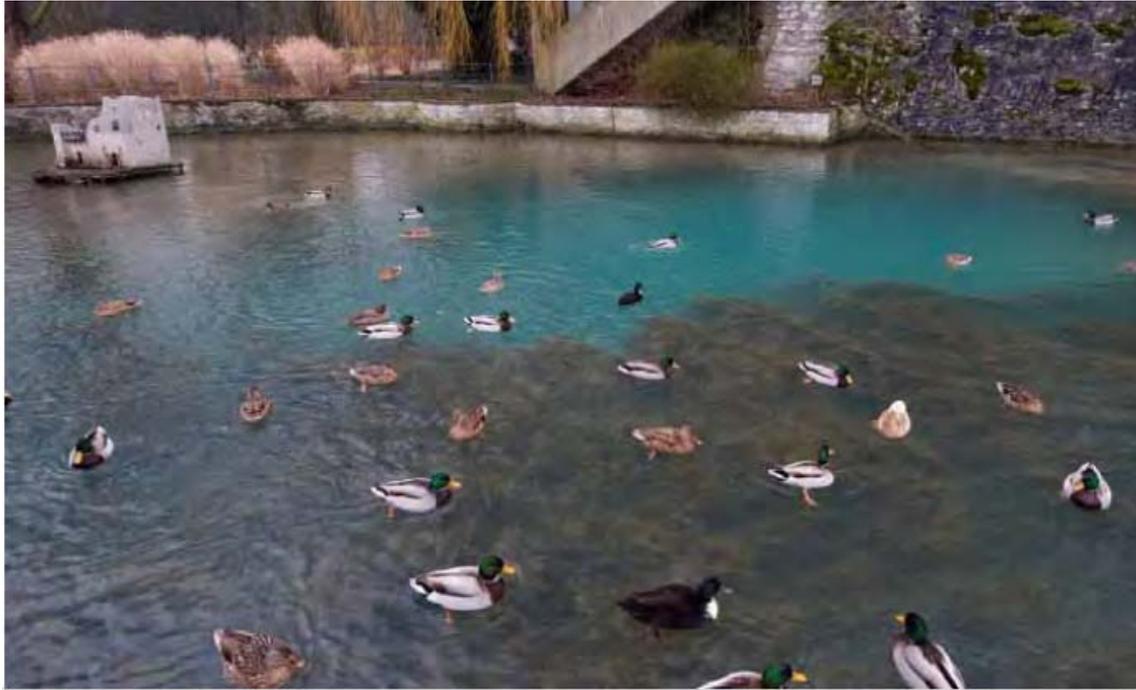
Abb. 35: Lippequelle in Bad Lippspringe (Foto: NZO-GmbH)

Die Lippequelle in Bad Lippspringe weist beispielsweise erhebliche Strukturdefizite auf.

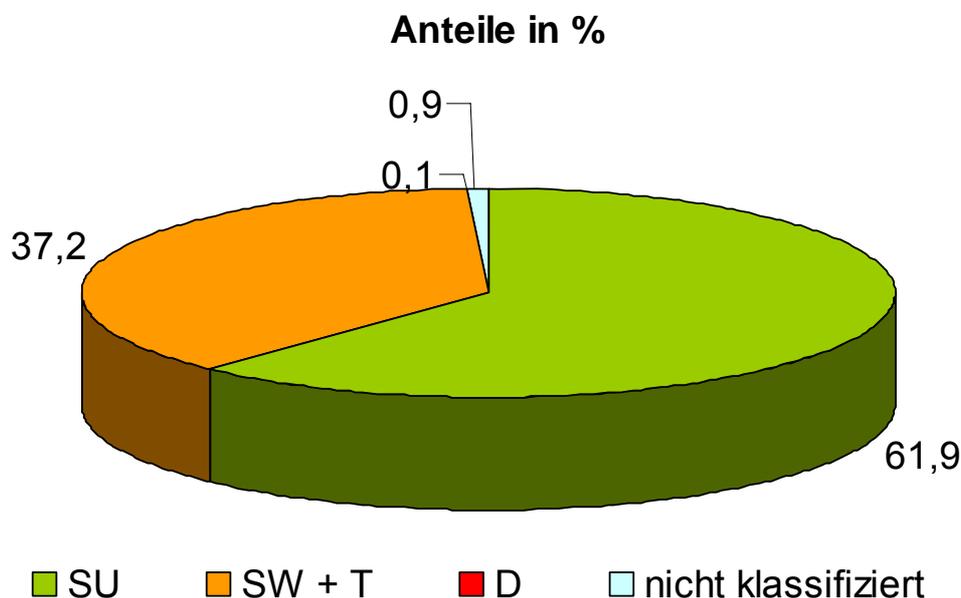
Abb. 36: Prozentuale Anteile von Strahlursprüngen (SU) und Strahlwegen mit Trittsteinen (SW+T), Degradationsstrecken (D) und nicht klassifizierten Abschnitten im Kooperationsgebiet

Im folgenden Kreisdiagramm ist bezogen auf das Kooperationsgebiet insgesamt jeweils der Anteil in Prozent von Strahlursprung, Strahlweg mit Trittsteinen und Degradationsstrecken angegeben. Diese relativen Werte beziehen sich auf die Gesamtlänge der berichtspflichtigen Gewässer im Kooperationsgebiet Lippe – Ems.

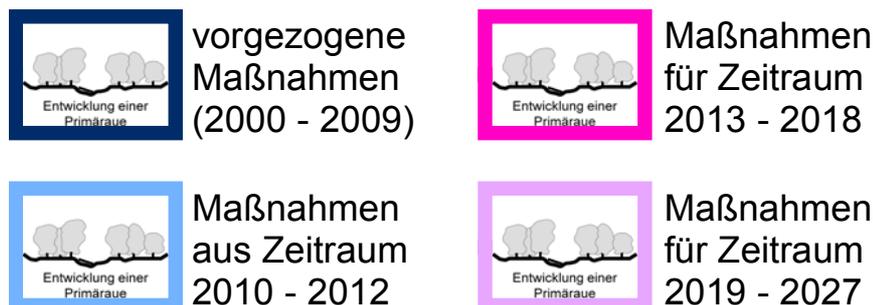
Priorisierung der Maßnahmen

Es gibt 4 Zeitfenster, in welche die Maßnahmen eingestuft werden, die nachfolgend dargestellt sind. Die farbigen Rahmen der Piktogramme finden in den Maßnahmenkarten Anwendung.

Das erste und das zweite Zeitfenster (2000 - 2009 und 2010 - 2012) beinhalten die Maßnahmen, die bereits umgesetzt wurden oder bis zum Ende des Jahres 2012 umgesetzt sein werden. Es folgen zwei weitere Zeiträume. Der erste ist von 2013 - 2018 und der zweite für 2019 - 2027 festgelegt.
