Gewässerkooperation Obere Lippe

Umsetzungsplanung für die Planungseinheit LIP 1700 – Teilgebiet II

1. Workshop am 02. Mai 2011 in Lippstadt

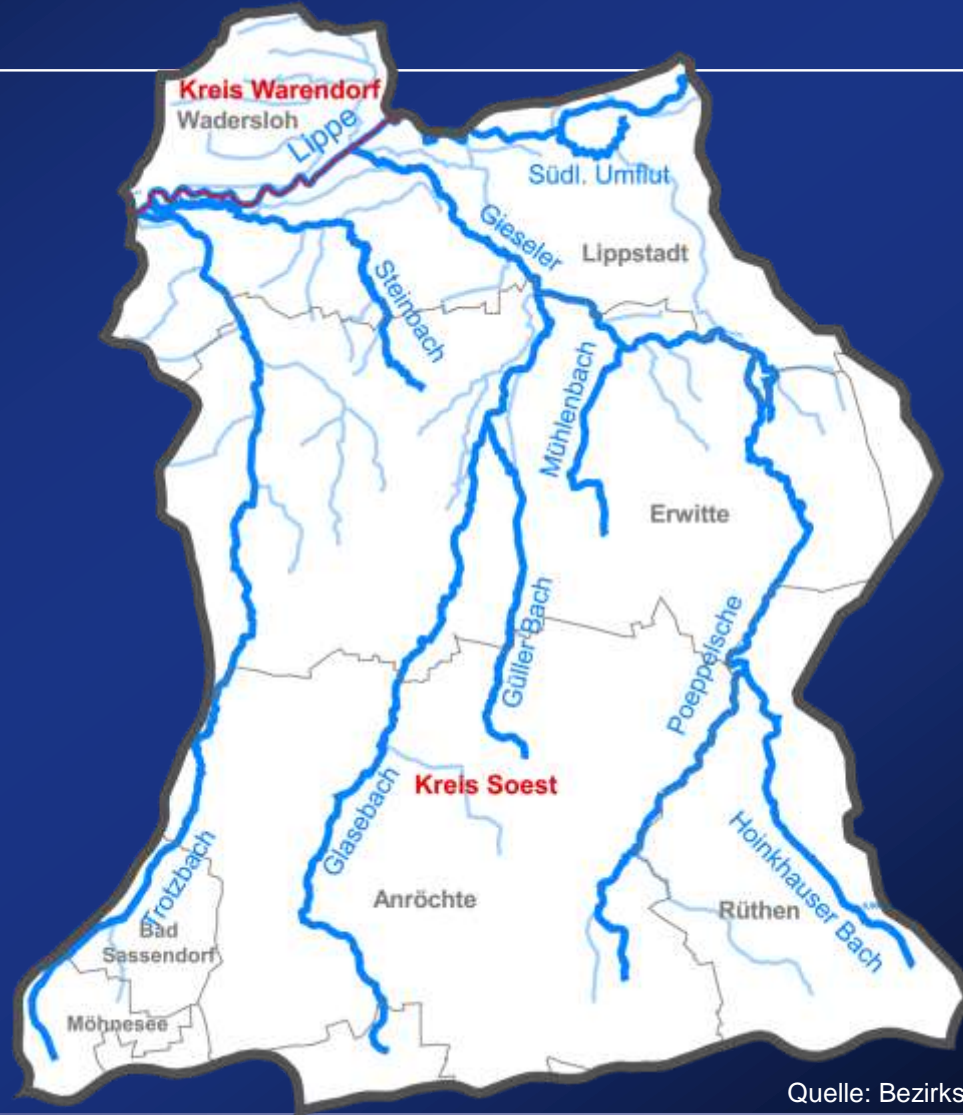
Nutzungsstruktur

Siedlung (ca. 10 %)
-

Acker (ca. 63 %)
-

Grünland (ca. 14 %)
-

Wald (ca. 12 %)
-

Sonstiges (ca. 1 %)

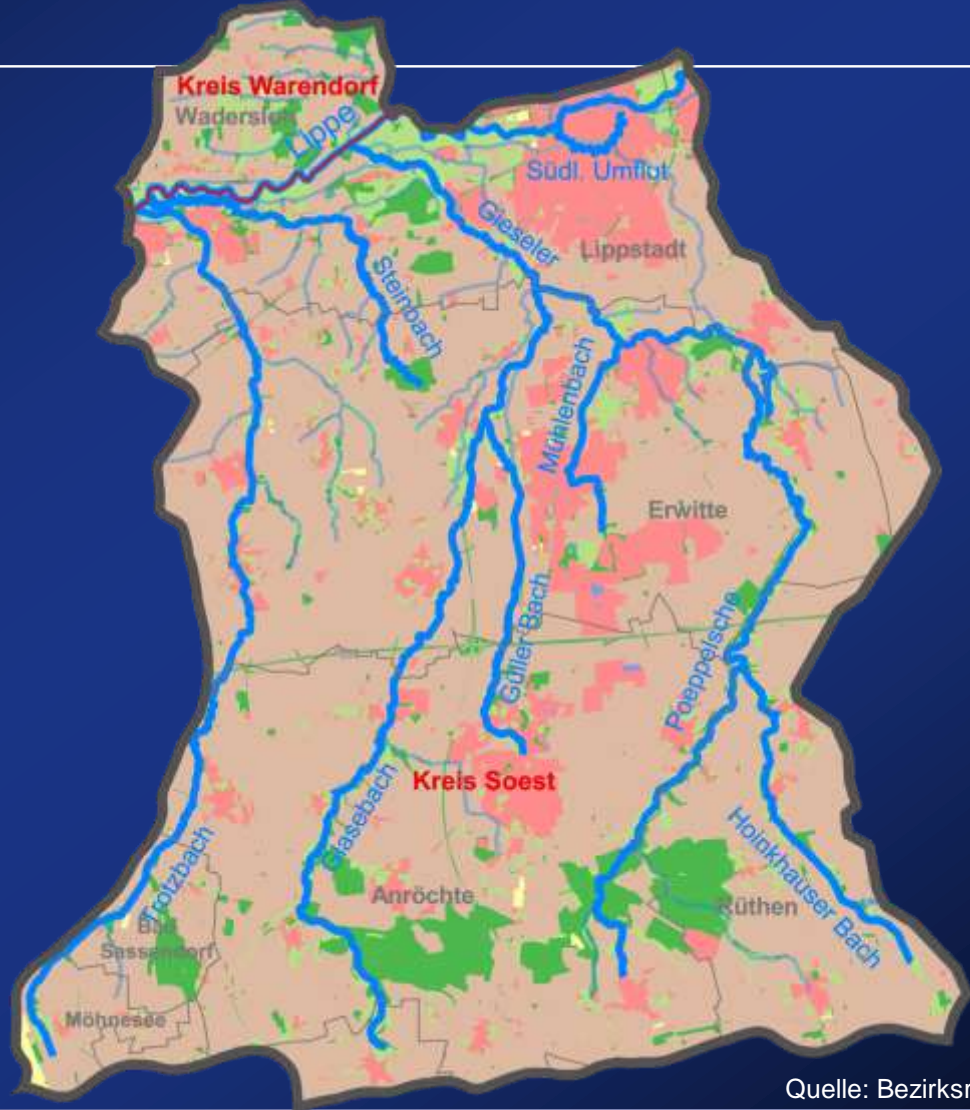
Planungseinheit
LIP 1700 Ost – Teilgebiet II
Fließgewässertypen

Legende Fließgewässertypen:

Große sand- und lehmgeprägte Tieflandflüsse
-

Fließgewässer der Niederung Typ 114
-

Sandgeprägter Fluss des Tieflandes Typ 213
-

Löss- und lehmgeprägtes Fließgewässer der Bördenlandschaft Typ 126
-

Karstbach Typ 126

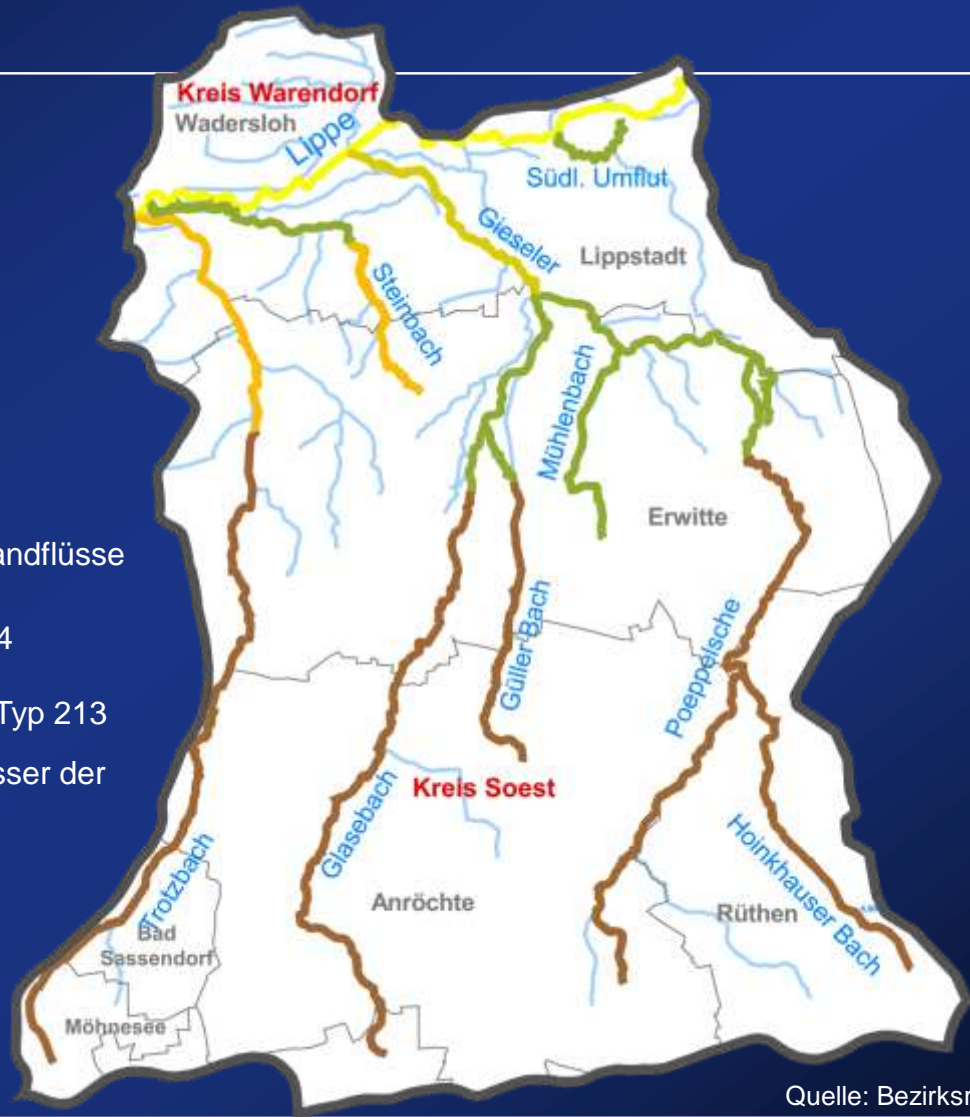
**Natürliche /
erheblich veränderte Gewässer**

natürlich	94 %

erheblich verändert (HMWB)	6 %

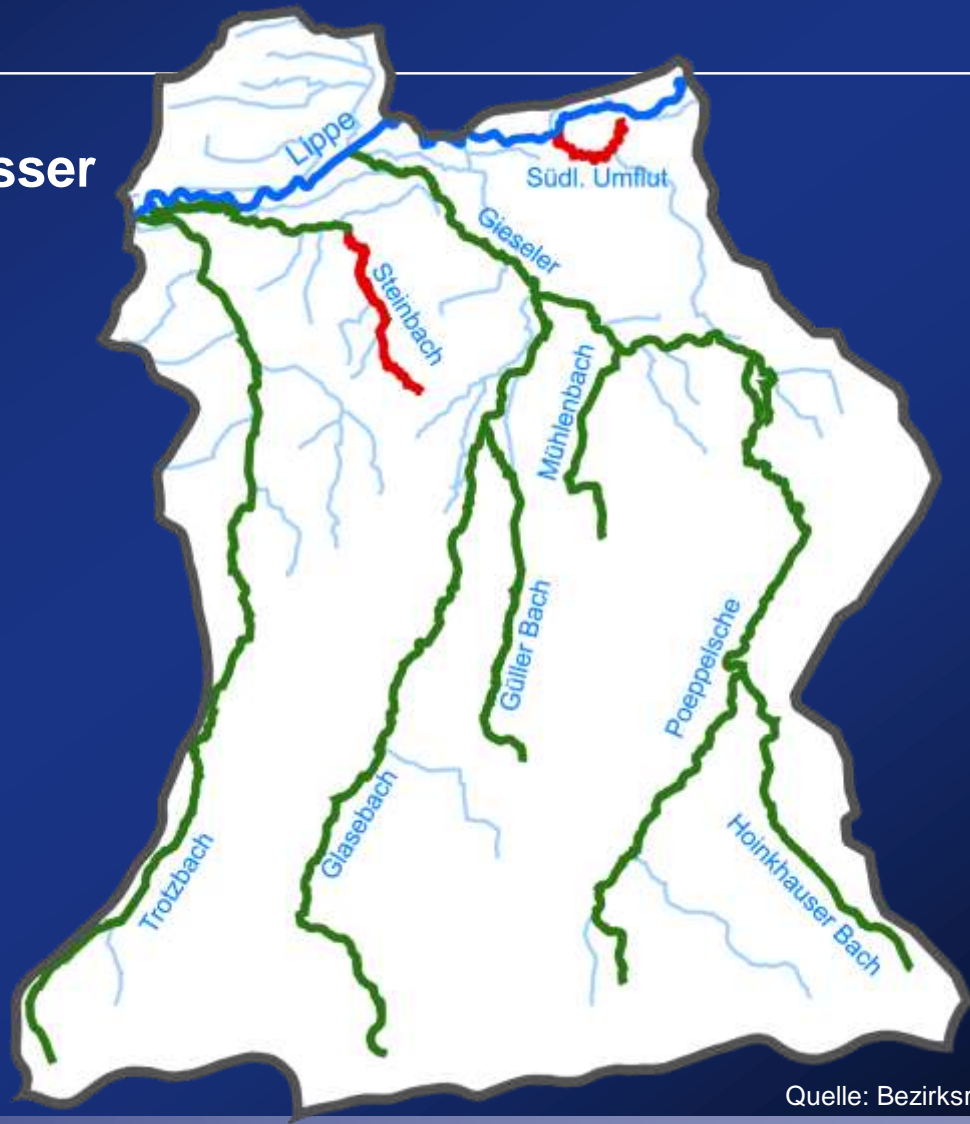
Planungseinheit LIP 1700 Ost – Teilgebiet II Gewässerstrukturgüte

Legende Strukturgüteklassen:

-   SGK 1 – naturnah
-   SGK 2 – bedingt naturnah
-   SGK 3 – mäßig beeinträchtigt
-   SGK 4 – deutlich beeinträchtigt
-   SGK 5 – merklich geschädigt
-   SGK 6 – stark geschädigt
-   SGK 7 – übermäßig geschädigt
-   nicht bestimmt

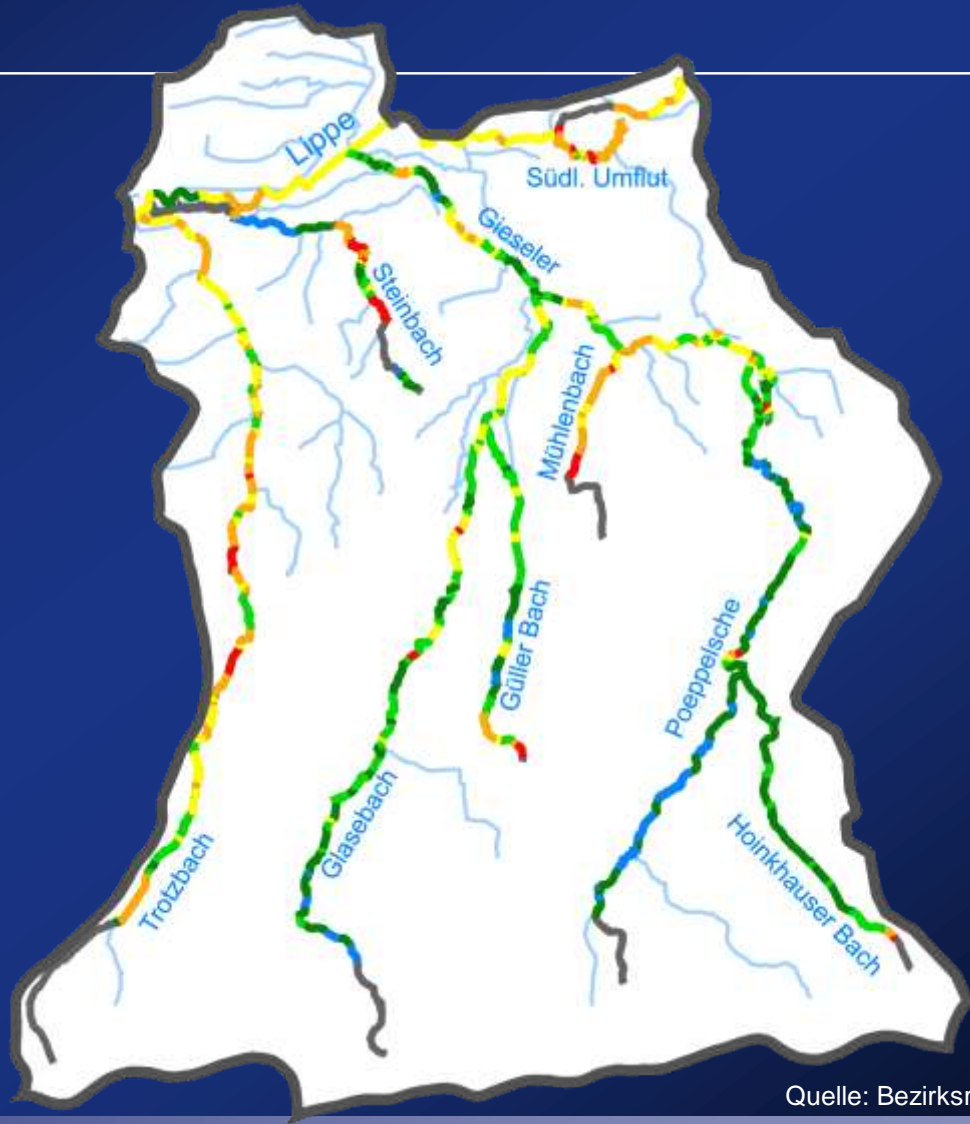
Planungseinheit
LIP 1700 Ost – Teilgebiet II
Fischgewässertypen

Legende Fischgewässertypen:

-   Barbentyp Lippe
-   Äschentyp Lippe
-   Unterer Forellentyp Börde
-   Oberer Forellentyp Börde
-   Oberer Forellentyp Karstbereiche
-   Karstbäche (Haarstrang)
-   Kanalbereich – nicht bearbeitet

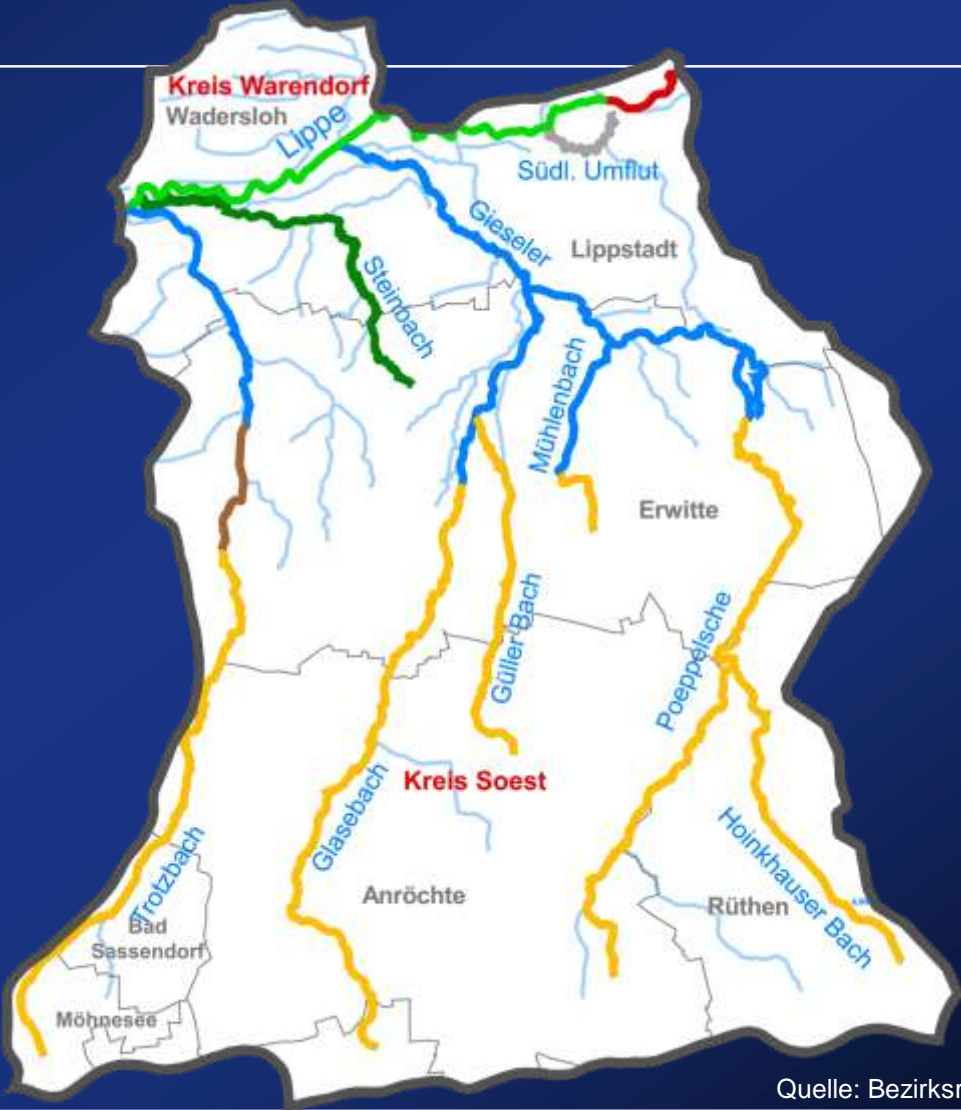
Planungseinheit LIP 1700 Ost – Teilgebiet II (Oberflächen-) Wasserkörper

„Ein Oberflächenwasserkörper ist ein einheitlicher und bedeutender Abschnitt eines oberirdischen Gewässers“ (§ 3 Nr. 6 WHG)

- Beginn
- Ende

Anzahl: 15

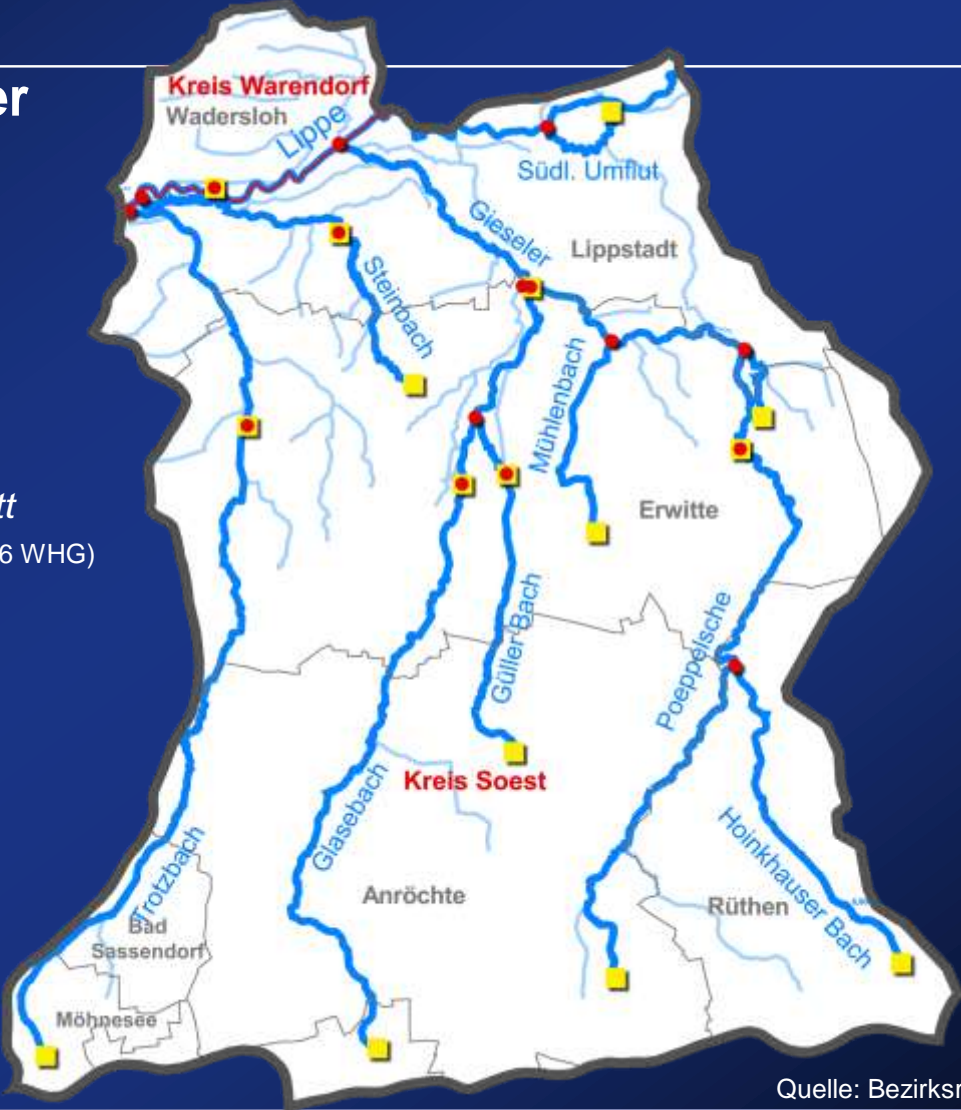
Planungseinheit LIP 1700 Ost – Teilgebiet II

Schutzgebiete

-   FFH-Gebiete
-   Naturschutzgebiete
-   Vogelschutzgebiete
