Wasserkörper Trostbach_27856_5785
 Station km 5,785 bis 20,747
 Nördlich von Horn bis zur Quelle

**Aufstellung des Umsetzungsfahrplans
 für die Planungseinheit LIP 1700-Ost**

Bestandsplan

Anlage Nr.: B - 5.5

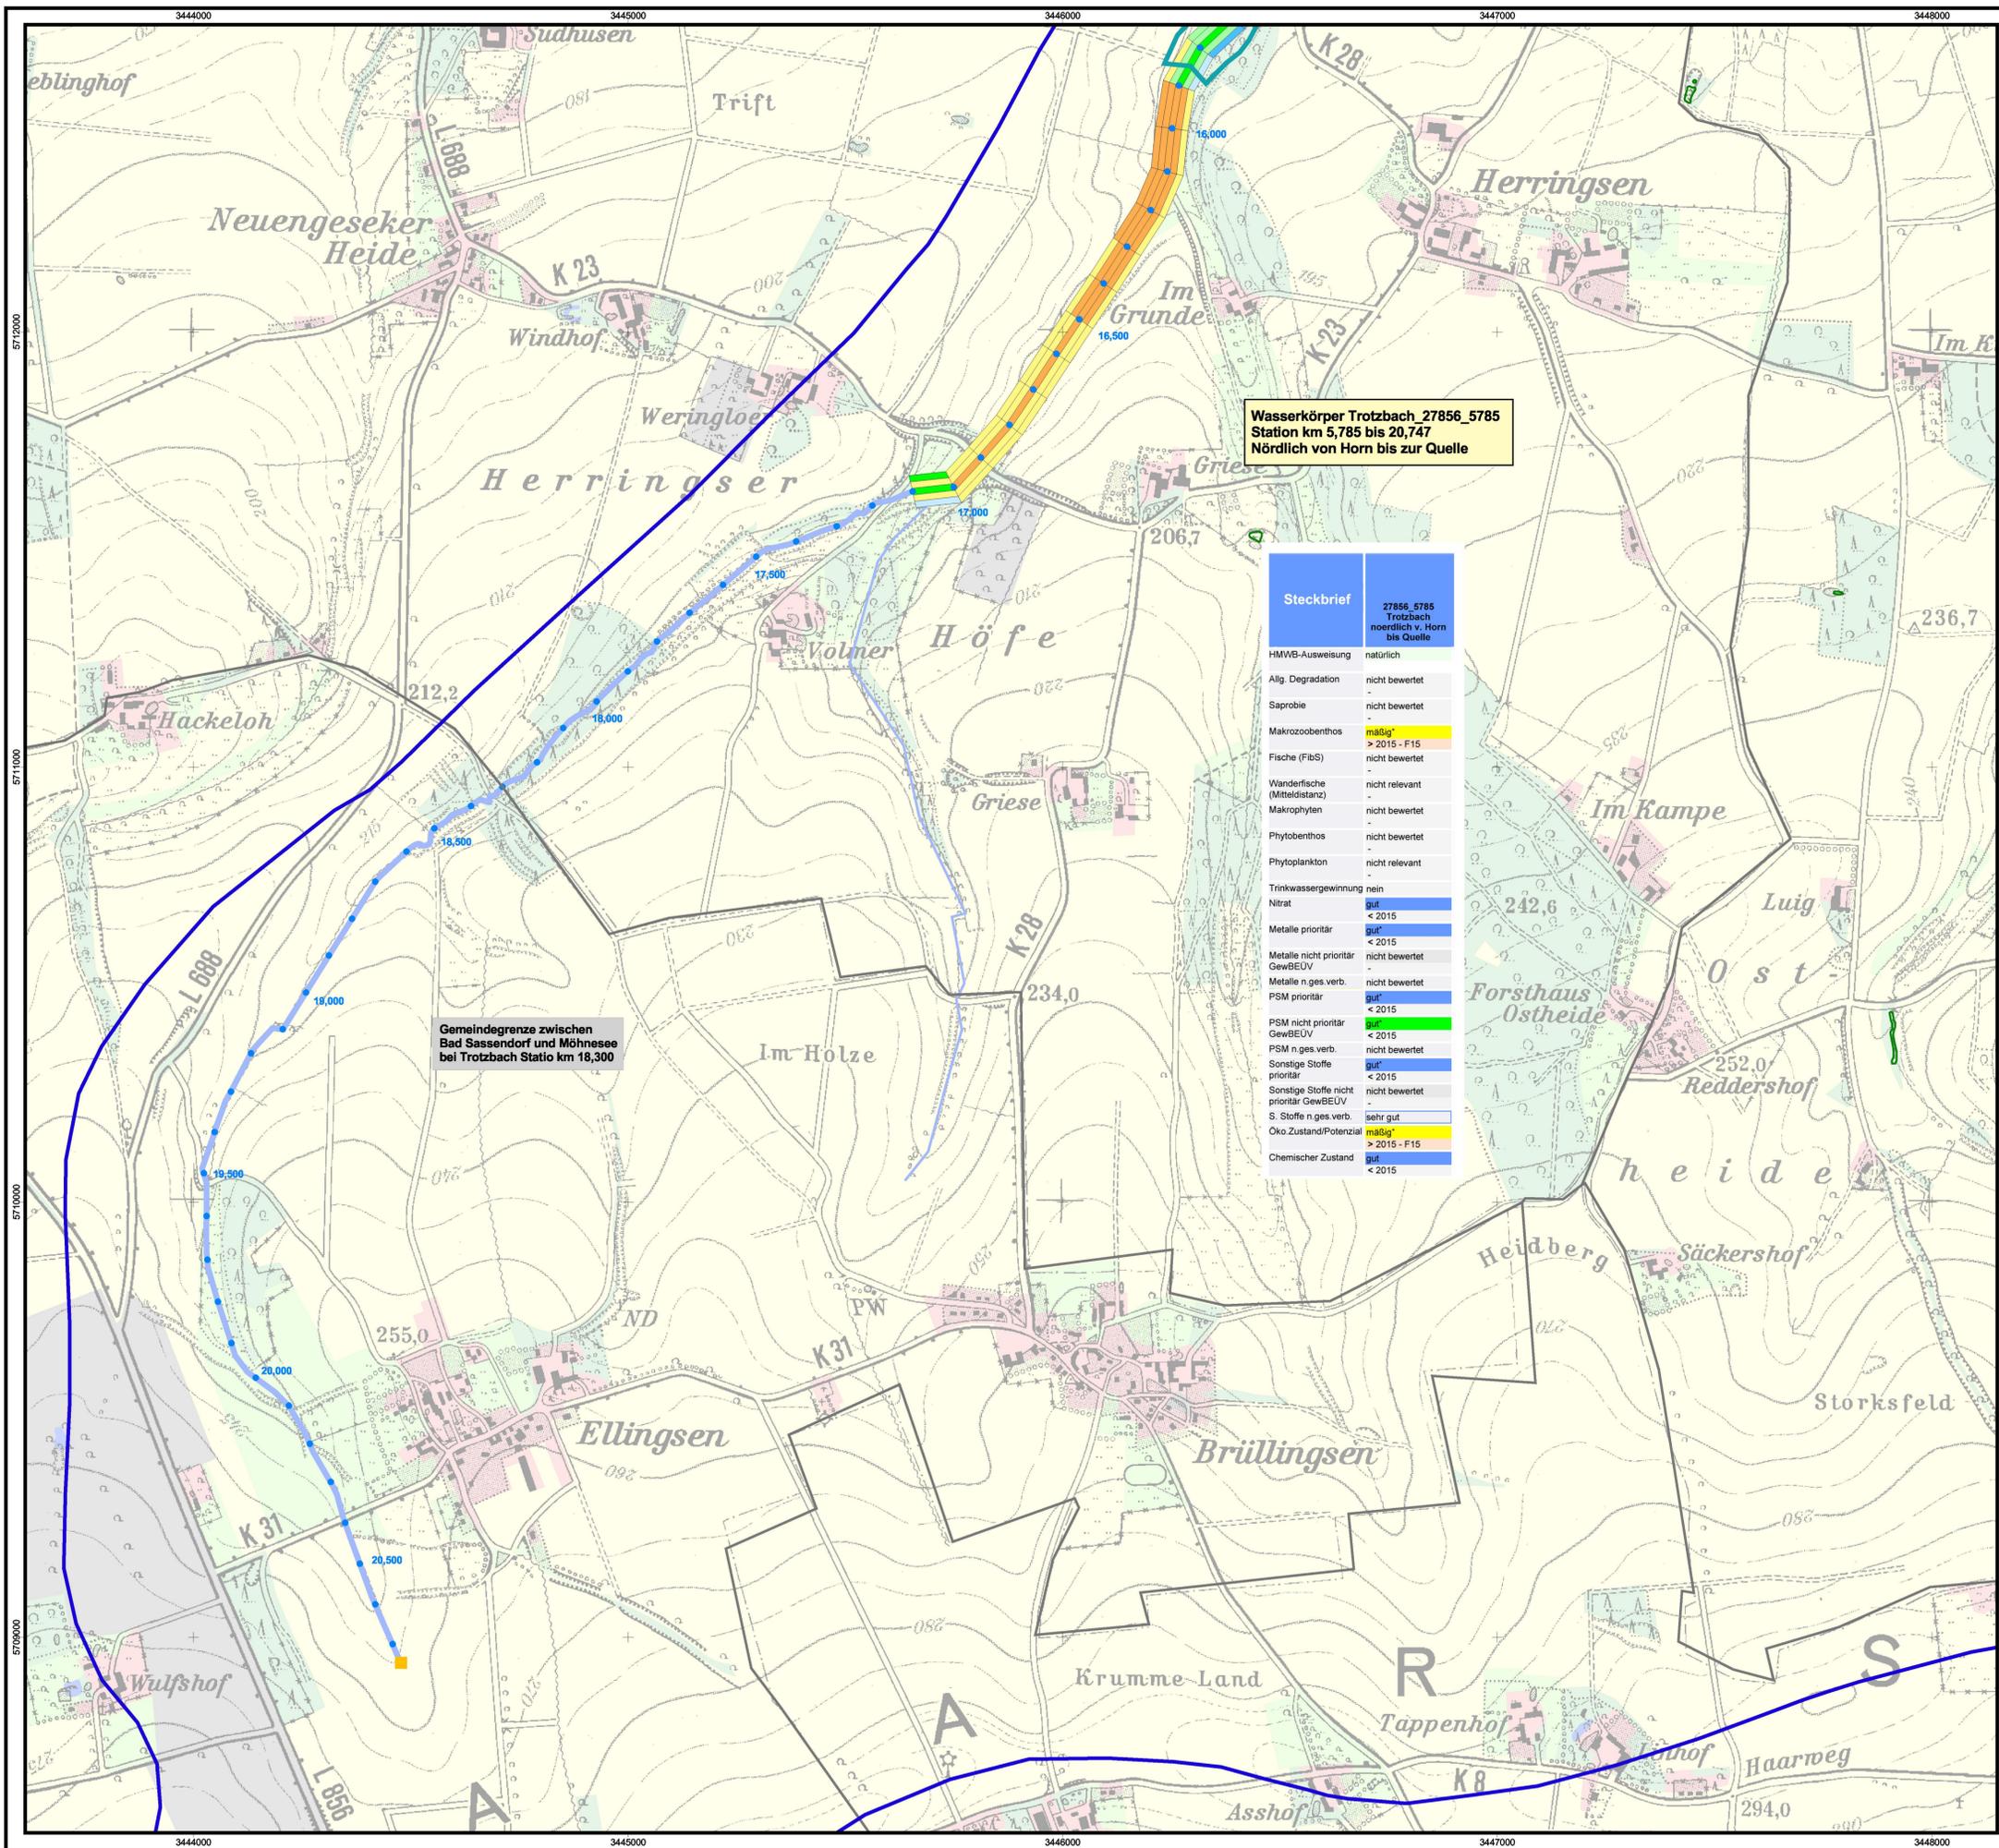
Steckbrief	
HMWB-Ausweisung	27856_5785 Trostbach nördlich v. Horn bis Quelle natürlich
Allg. Degradation	nicht bewertet
Saprobie	nicht bewertet
Makrozoobenthos	mäßig* > 2015 - F15
Fische (FibS)	nicht bewertet
Wanderfische (Mitteldistanz)	nicht relevant
Makrophyten	nicht bewertet
Phytobenthos	nicht bewertet
Phytoplankton	nicht relevant
Trinkwassergewinnung	nein
Nitrat	gut < 2015
Metalle prioritär	gut < 2015
Metalle nicht prioritär GewBEUV	nicht bewertet
Metalle n.ges.verb.	nicht bewertet
PSM prioritär	gut* < 2015
PSM nicht prioritär GewBEUV	gut < 2015
PSM n.ges.verb.	nicht bewertet
Sonstige Stoffe prioritär	gut* < 2015
Sonstige Stoffe nicht prioritär GewBEUV	nicht bewertet
S. Stoffe n.ges.verb.	sehr gut
Öko.Zustand/Potenzial	mäßig* > 2015 - F15
Chemischer Zustand	gut < 2015

Gemeindegrenze zwischen Bad Sassendorf und Möhnese bei Trostbach Statio km 18,300
