**Wasserkörper Glasebach 278526\_4800**  
Station km 4,800 bis 18,721  
Südlich von Stirpe bis Quelle

**Aufstellung des Umsetzungsfahrplans  
für die Planungseinheit LIP 1700-Ost**

Bestandsplan

B - 5.9

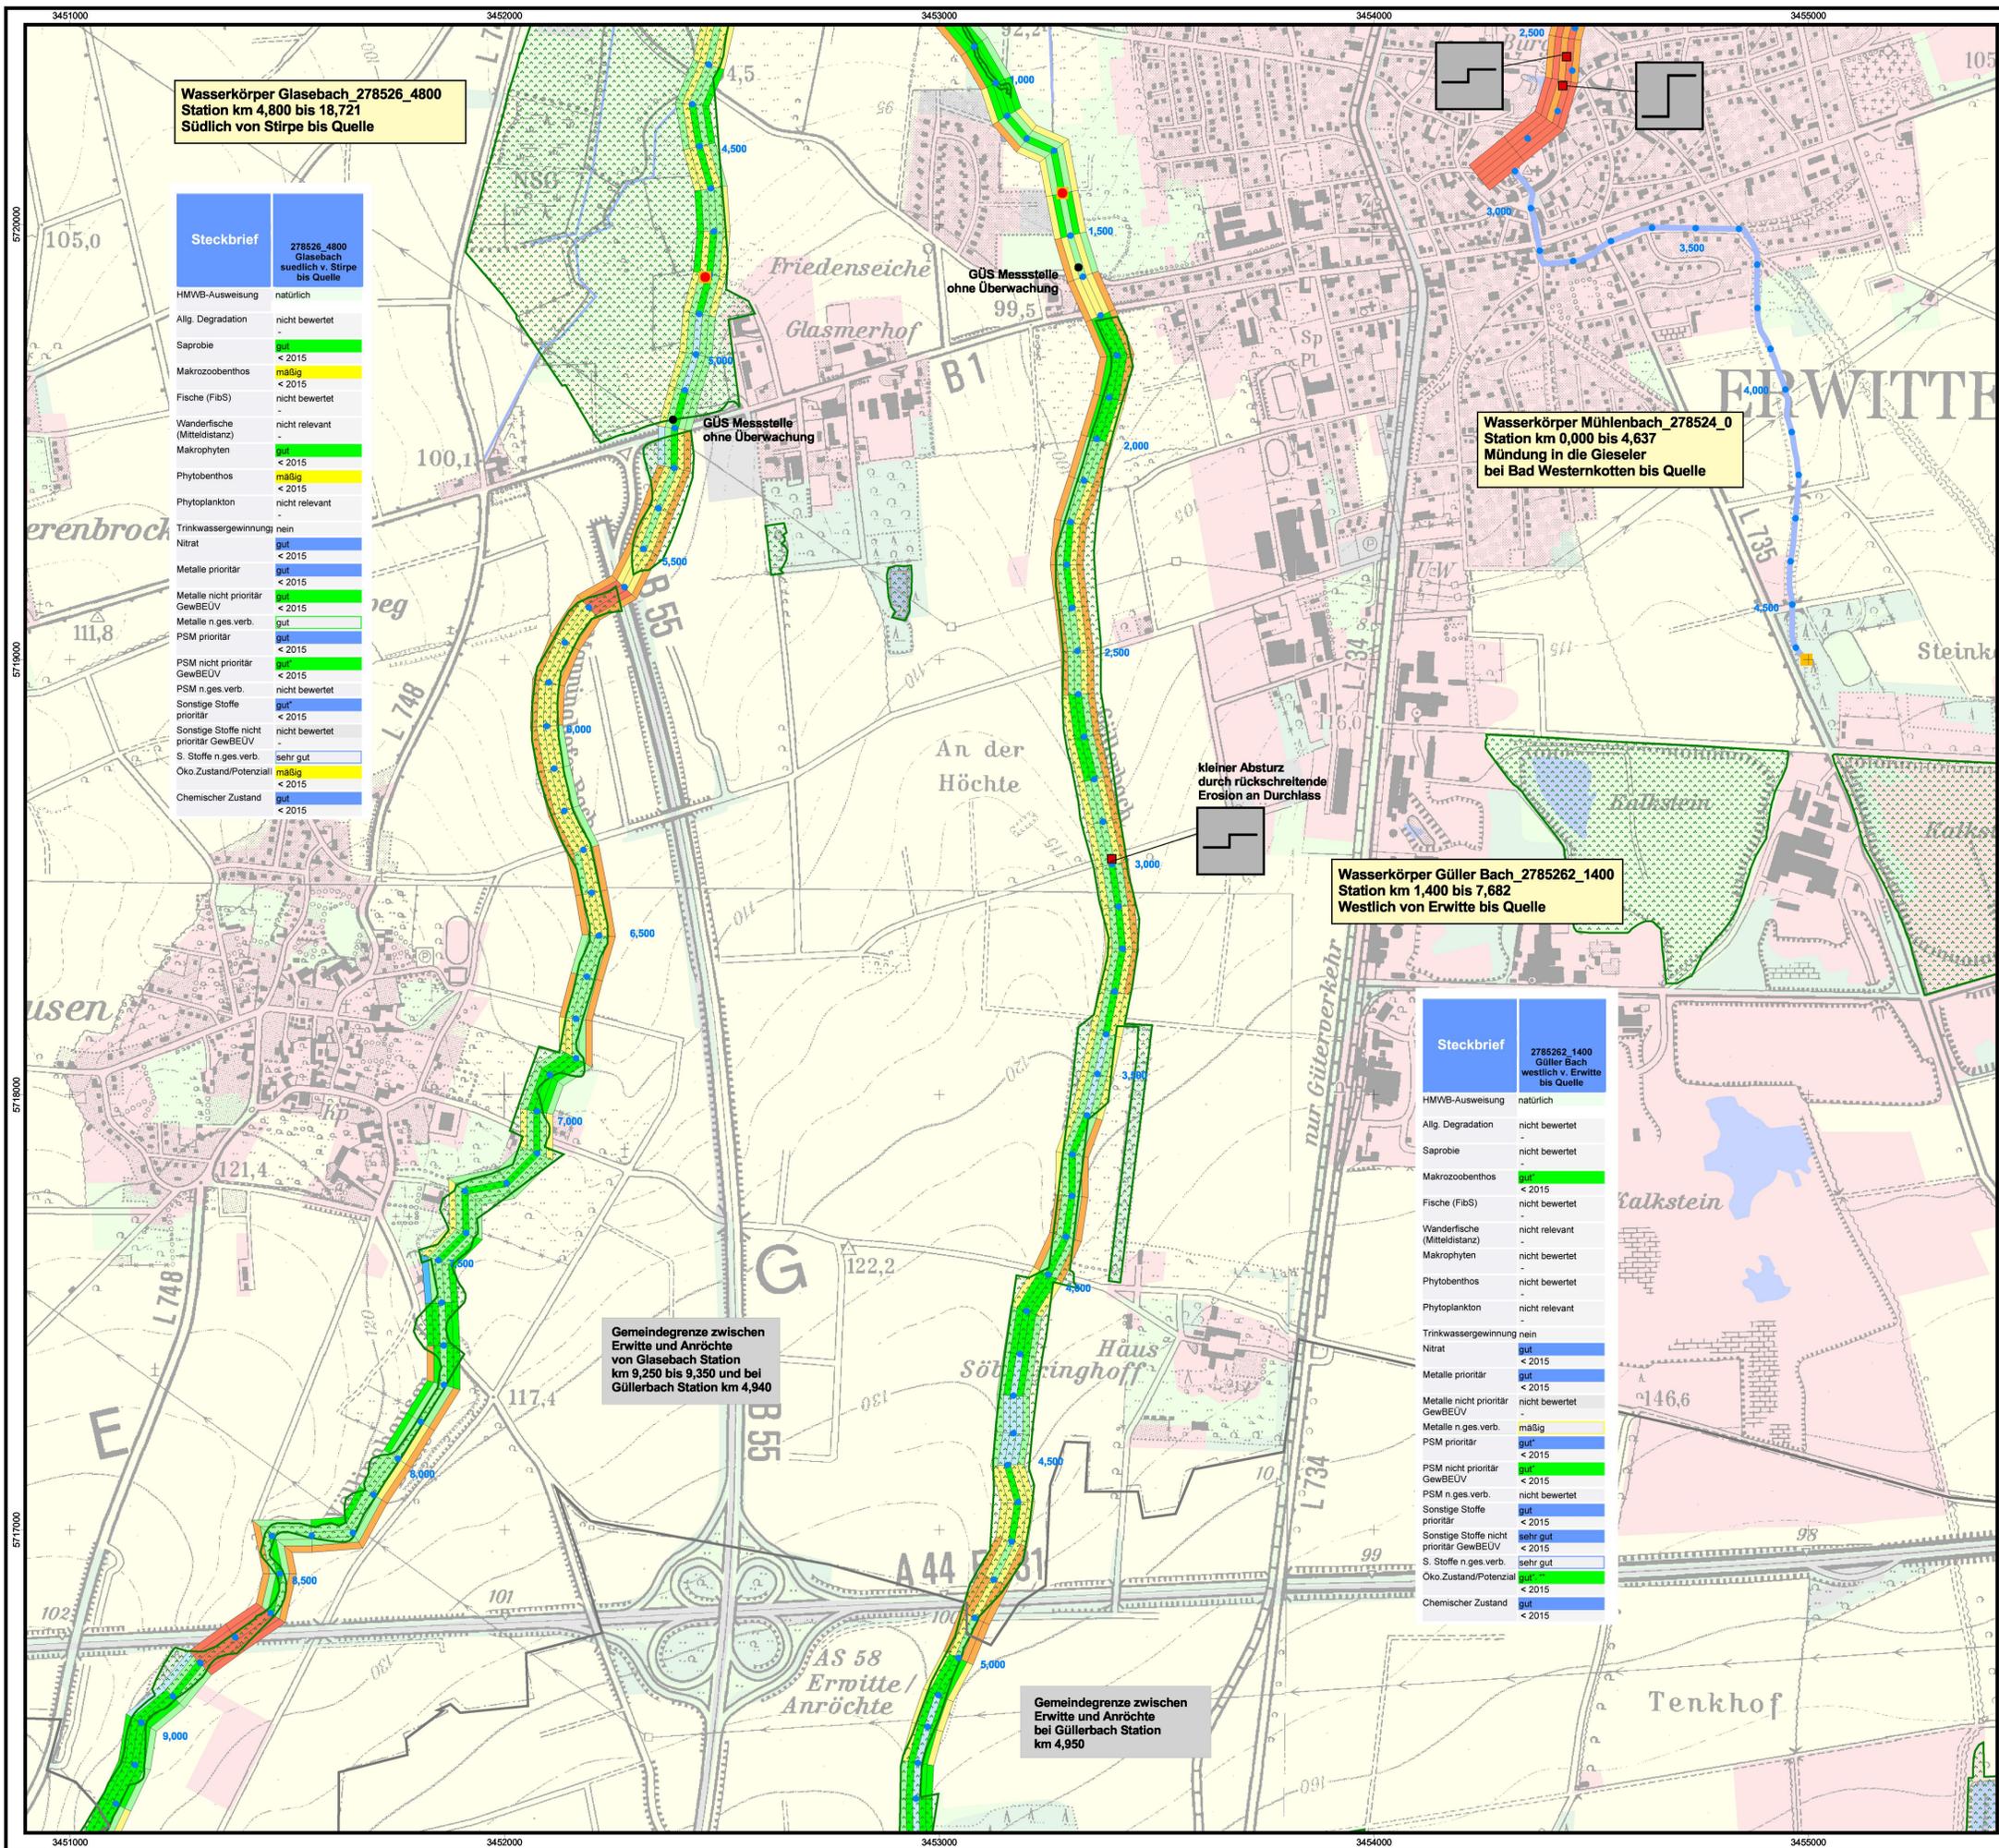
Steckbrief	
HMWB-Ausweisung	natürlich
Allg. Degradation	nicht bewertet
Saprobie	gut
Makrozoobenthos	mäßig
Fische (FIBS)	< 2015
Wanderfische (Mitteldistanz)	nicht relevant
Makrophyten	gut
Phytobenthos	mäßig
Phytoplankton	nicht relevant
Trinkwassergewinnung	nein
Nitrat	gut
Metalle prioritär	gut
Metalle nicht prioritär GewBEUV	gut
Metalle n.ges.verb.	gut
PSM prioritär	gut
PSM nicht prioritär GewBEUV	gut
PSM n.ges.verb.	nicht bewertet
Sonstige Stoffe prioritär	gut
Sonstige Stoffe nicht prioritär GewBEUV	nicht bewertet
S. Stoffe n.ges.verb.	sehr gut
Öko.Zustand/Potenzial	mäßig
Chemischer Zustand	gut

Steckbrief	
HMWB-Ausweisung	natürlich
Allg. Degradation	nicht bewertet
Saprobie	nicht bewertet
Makrozoobenthos	gut
Fische (FIBS)	< 2015
Wanderfische (Mitteldistanz)	nicht relevant
Makrophyten	nicht bewertet
Phytobenthos	nicht bewertet
Phytoplankton	nicht relevant
Trinkwassergewinnung	nein
Nitrat	gut
Metalle prioritär	gut
Metalle nicht prioritär GewBEUV	nicht bewertet
Metalle n.ges.verb.	mäßig
PSM prioritär	gut
PSM nicht prioritär GewBEUV	gut
PSM n.ges.verb.	nicht bewertet
Sonstige Stoffe prioritär	gut
Sonstige Stoffe nicht prioritär GewBEUV	sehr gut
S. Stoffe n.ges.verb.	sehr gut
Öko.Zustand/Potenzial	mäßig
Chemischer Zustand	gut

Gemeindegrenze zwischen  
Erwitte und Anröchte  
von Glasebach Station  
km 9,250 bis 9,350 und bei  
Güllerbach Station km 4,940

Gemeindegrenze zwischen  
Erwitte und Anröchte  
bei Güllerbach Station  
km 4,950
