Projekt: Aufstellung des Umsetzungsfahrplans für die Planungseinheit LIP 1700-Ost

Planinhalt: Bestandsplan

Projekt-Nr.: 10/001
Maßstab: 1 : 7.500
Anlage Nr.: B - 5.14

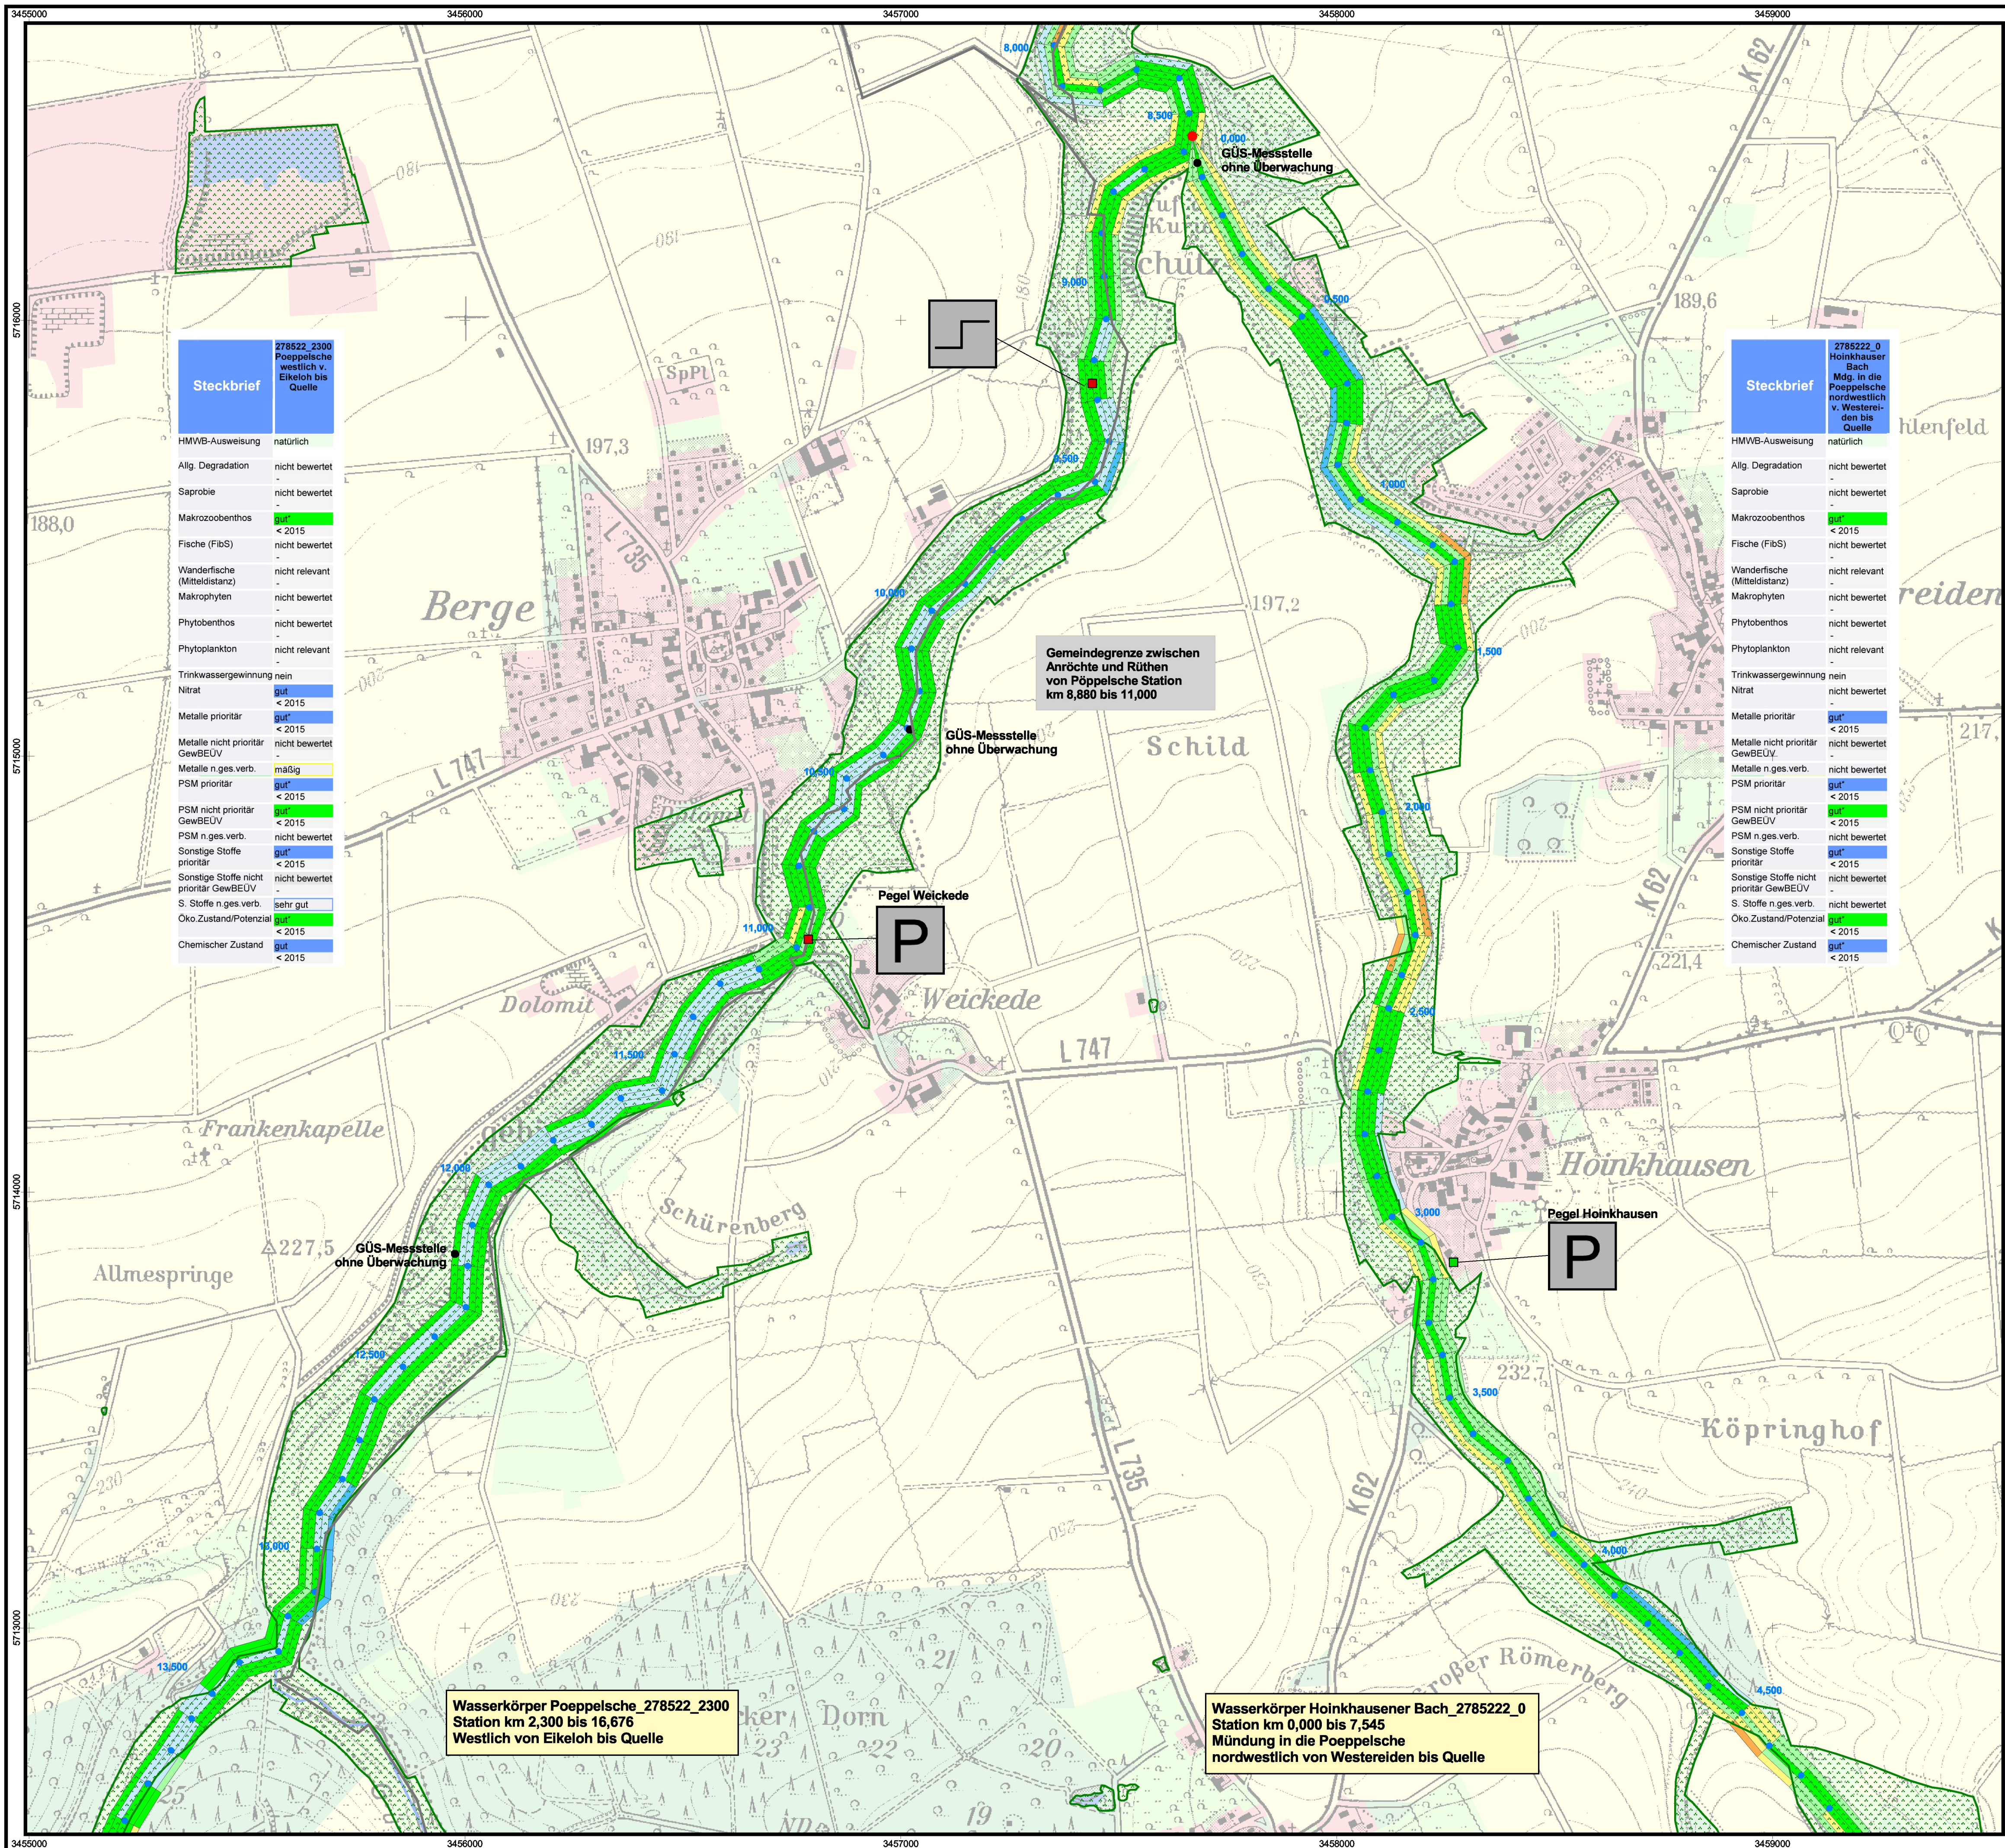
Steckbrief	
HMWB-Ausweisung	278522_2300 Poepfelsche westlich v. Eikeloh bis Quelle
Allg. Degradation	nicht bewertet
Saprobie	nicht bewertet
Makrozoobenthos	< 2015
Fische (FibS)	nicht bewertet
Wanderfische (Mitteldistanz)	nicht relevant
Makrophyten	nicht bewertet
Phytobenthos	nicht bewertet
Phytoplankton	nicht relevant
Trinkwassergewinnung	nein
Nitrat	gut < 2015
Metalle prioritär	gut* < 2015
Metalle nicht prioritär GewBEUV	nicht bewertet
Metalle n.ges.verb.	mäßig
PSM prioritär	gut* < 2015
PSM nicht prioritär GewBEUV	< 2015
PSM n.ges.verb.	nicht bewertet
Sonstige Stoffe prioritär	gut* < 2015
Sonstige Stoffe nicht prioritär GewBEUV	nicht bewertet
S. Stoffe n.ges.verb.	sehr gut
Öko.Zustand/Potenzial	gut* < 2015
Chemischer Zustand	gut* < 2015

Steckbrief	
HMWB-Ausweisung	2785222_0 Hoinkhäuser Bach Mdg. in die Poepfelsche nordwestlich v. Westereiden bis Quelle
Allg. Degradation	nicht bewertet
Saprobie	nicht bewertet
Makrozoobenthos	< 2015
Fische (FibS)	nicht bewertet
Wanderfische (Mitteldistanz)	nicht relevant
Makrophyten	nicht bewertet
Phytobenthos	nicht bewertet
Phytoplankton	nicht relevant
Trinkwassergewinnung	nein
Nitrat	nicht bewertet
Metalle prioritär	gut* < 2015
Metalle nicht prioritär GewBEUV	nicht bewertet
Metalle n.ges.verb.	nicht bewertet
PSM prioritär	gut* < 2015
PSM nicht prioritär GewBEUV	< 2015
PSM n.ges.verb.	nicht bewertet
Sonstige Stoffe prioritär	gut* < 2015
Sonstige Stoffe nicht prioritär GewBEUV	nicht bewertet
S. Stoffe n.ges.verb.	nicht bewertet
Öko.Zustand/Potenzial	gut* < 2015
Chemischer Zustand	gut* < 2015
