Projekt: **Aufstellung des Umsetzungsfahrplans für die Planungseinheit LIP 1700-Ost**

Planinhalt: Bestandsplan

Projekt-Nr.: 10/001
 Maßstab: 1 : 7.500
 Anlage Nr.: B - 5.17

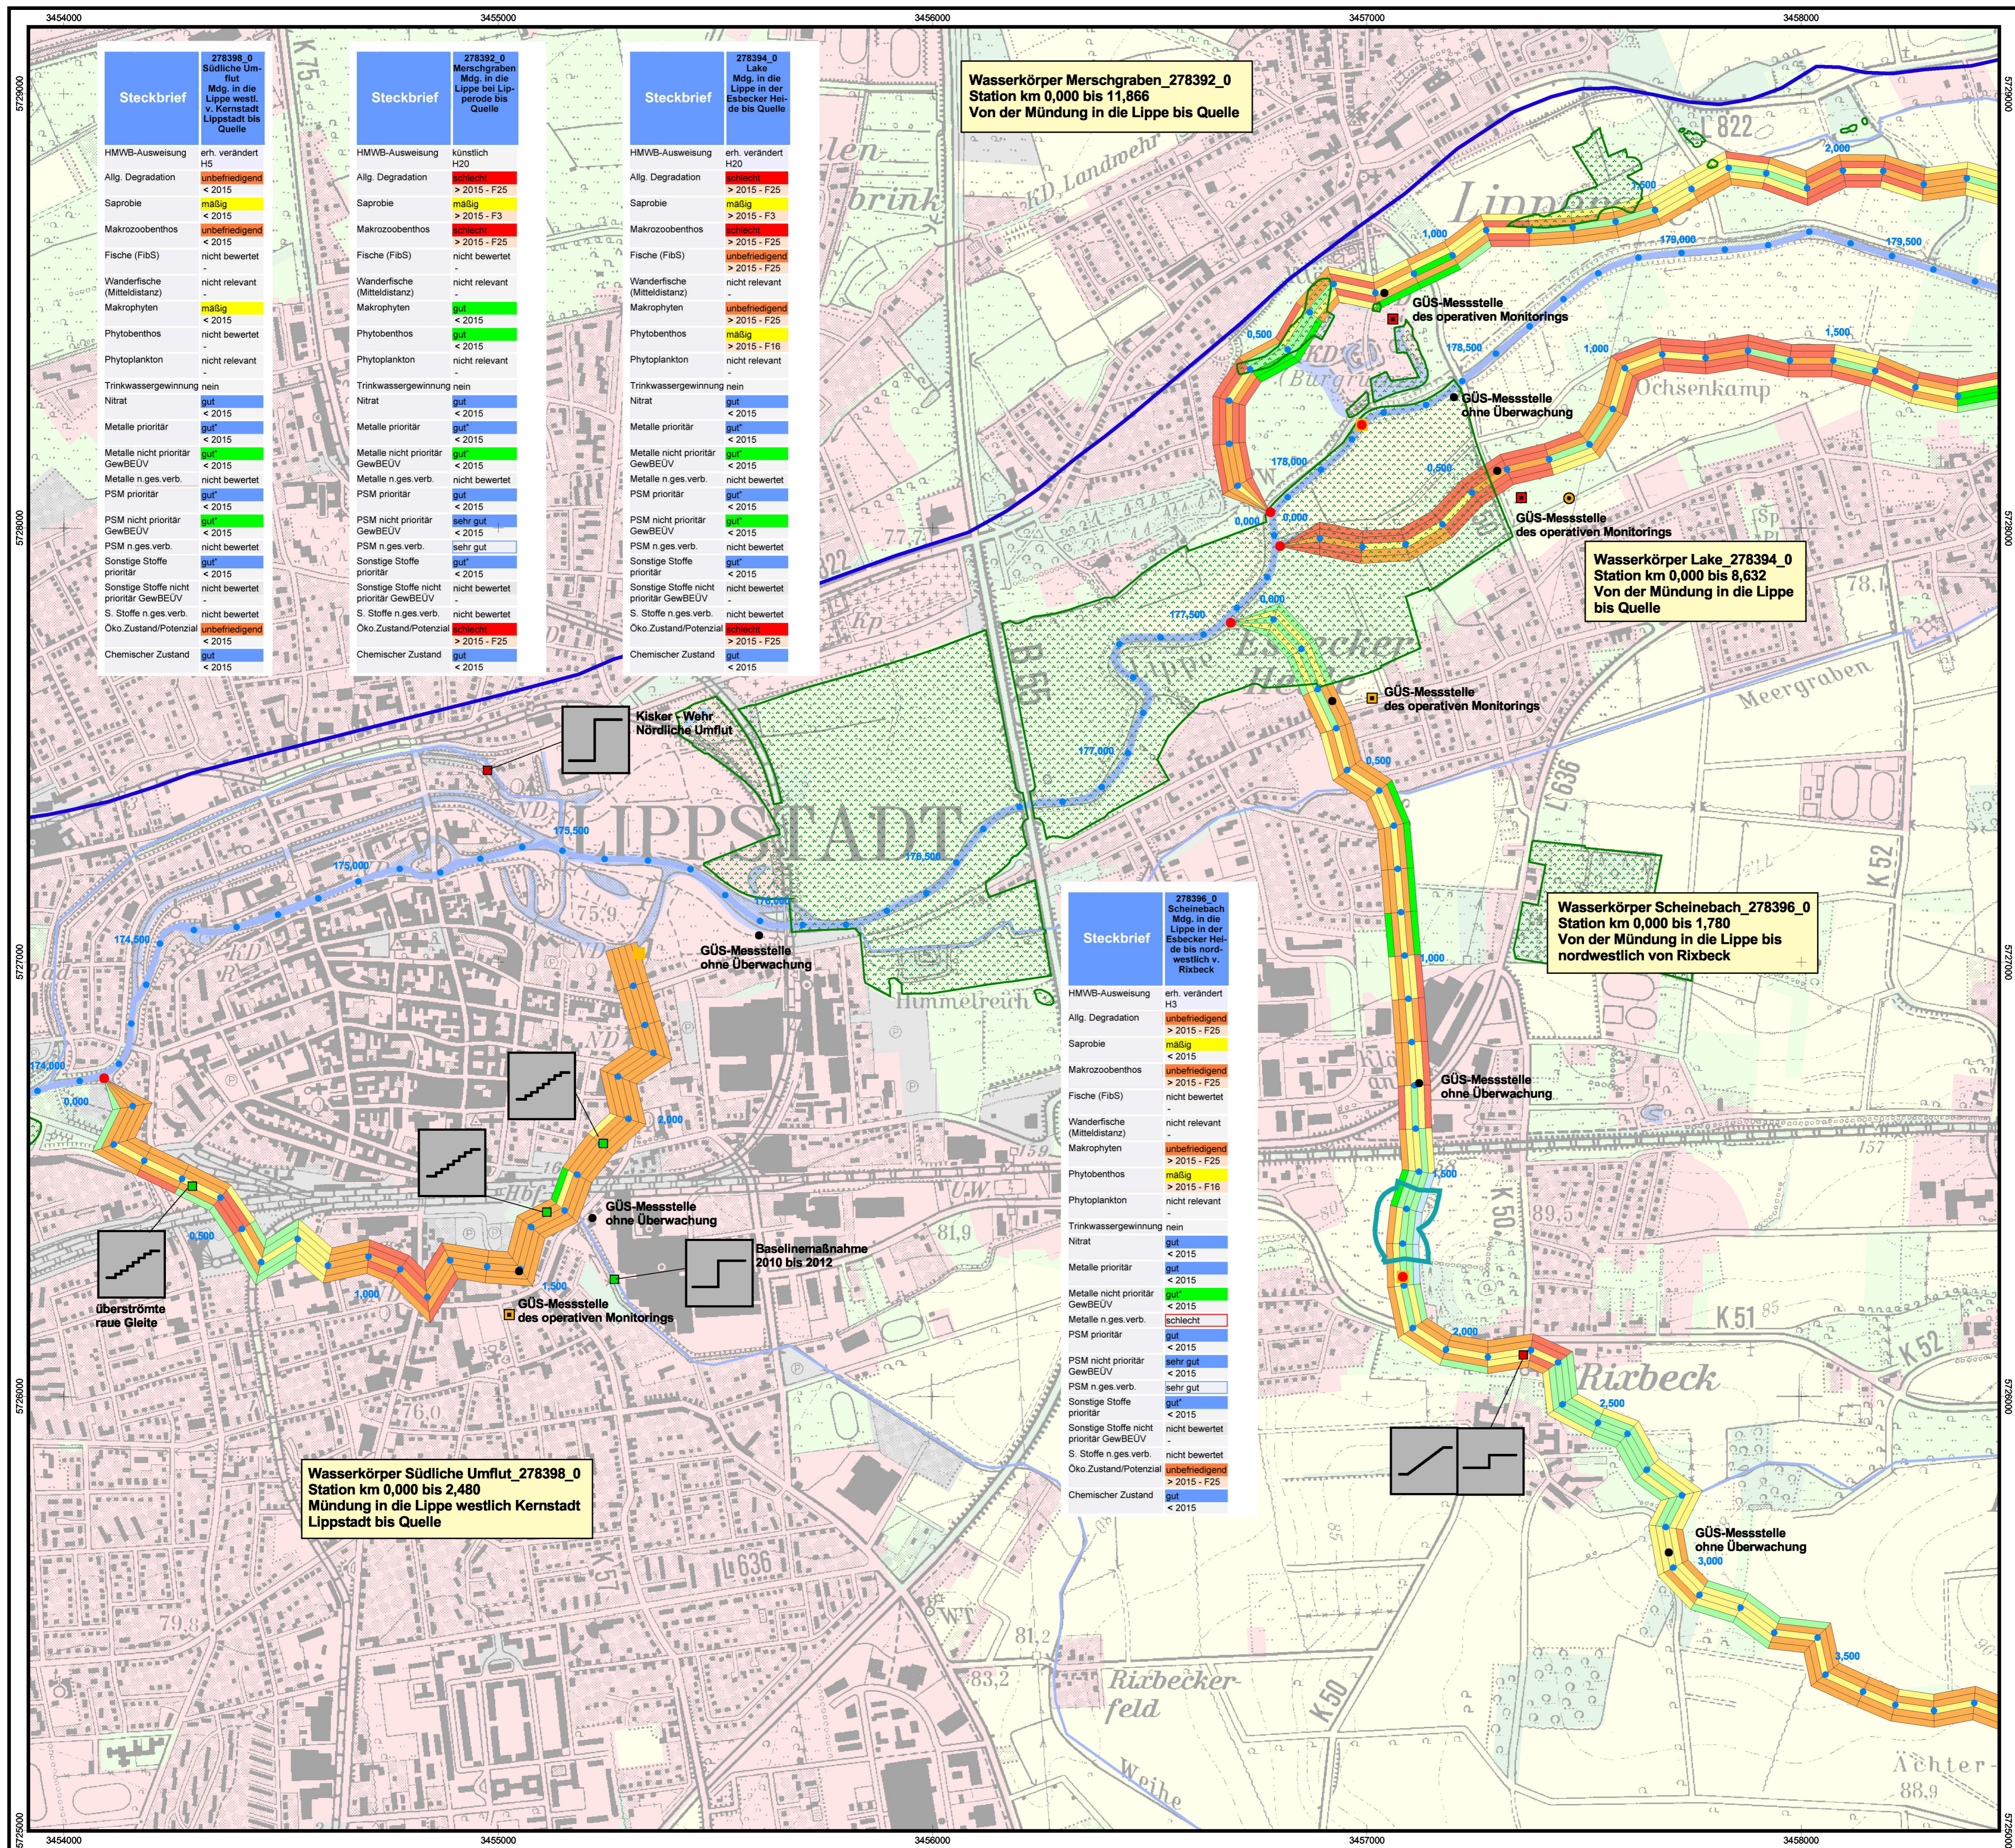
Steckbrief	278398_0 Südliche Umflut Mdg. in die Lippe westl. v. Kernstadt Lippstadt bis Quelle	278392_0 Merschgraben Mdg. in die Lippe bei Lipperode bis Quelle
HMWB-Ausweisung	erh. verändert H5	künstlich H20
Allg. Degradation	unbefriedigend < 2015	schlecht > 2015 - F25
Saprobie	mäßig < 2015	mäßig > 2015 - F3
Makrozoobenthos	unbefriedigend < 2015	schlecht > 2015 - F25
Fische (FibS)	nicht bewertet	nicht bewertet
Wanderfische (Mitteldistanz)	nicht relevant	nicht relevant
Makrophyten	mäßig < 2015	gut < 2015
Phytobenthos	nicht bewertet < 2015	gut < 2015
Phytoplankton	nicht relevant	nicht relevant
Trinkwassergewinnung	nein	nein
Nitrat	gut < 2015	gut < 2015
Metalle prioritär	gut < 2015	gut < 2015
Metalle nicht prioritär GewBEUV	gut < 2015	gut < 2015
Metalle n.ges.verb.	nicht bewertet	nicht bewertet
PSM prioritär	gut < 2015	gut < 2015
PSM nicht prioritär GewBEUV	gut < 2015	sehr gut < 2015
PSM n.ges.verb.	nicht bewertet	sehr gut

Steckbrief	278394_0 Lake Mdg. in die Esbecker Heide bis Quelle
HMWB-Ausweisung	erh. verändert H20
Allg. Degradation	schlecht > 2015 - F25
Saprobie	mäßig > 2015 - F3
Makrozoobenthos	schlecht > 2015 - F25
Fische (FibS)	unbefriedigend > 2015 - F25
Wanderfische (Mitteldistanz)	nicht relevant
Makrophyten	unbefriedigend > 2015 - F25
Phytobenthos	mäßig > 2015 - F16
Phytoplankton	nicht relevant
Trinkwassergewinnung	nein
Nitrat	gut < 2015
Metalle prioritär	gut < 2015
Metalle nicht prioritär GewBEUV	gut < 2015
Metalle n.ges.verb.	nicht bewertet
PSM prioritär	gut < 2015
PSM nicht prioritär GewBEUV	gut < 2015
PSM n.ges.verb.	nicht bewertet
Sonstige Stoffe prioritär	gut < 2015
Sonstige Stoffe nicht prioritär GewBEUV	nicht bewertet
S. Stoffe n.ges.verb.	nicht bewertet
Öko.Zustand/Potenzial	schlecht > 2015 - F25
Chemischer Zustand	gut < 2015

Steckbrief	278396_0 Scheinebach Mdg. in die Lippe in der Esbecker Heide bis nordwestlich v. Rixbeck
HMWB-Ausweisung	erh. verändert H3
Allg. Degradation	unbefriedigend > 2015 - F25
Saprobie	mäßig < 2015
Makrozoobenthos	unbefriedigend > 2015 - F25
Fische (FibS)	nicht bewertet
Wanderfische (Mitteldistanz)	nicht relevant
Makrophyten	unbefriedigend > 2015 - F25
Phytobenthos	mäßig > 2015 - F16
Phytoplankton	nicht relevant
Trinkwassergewinnung	nein
Nitrat	gut < 2015
Metalle prioritär	gut < 2015
Metalle nicht prioritär GewBEUV	gut < 2015
Metalle n.ges.verb.	schlecht < 2015
PSM prioritär	gut < 2015
PSM nicht prioritär GewBEUV	sehr gut < 2015
PSM n.ges.verb.	sehr gut
Sonstige Stoffe prioritär	gut < 2015
Sonstige Stoffe nicht prioritär GewBEUV	nicht bewertet
S. Stoffe n.ges.verb.	nicht bewertet
Öko.Zustand/Potenzial	unbefriedigend > 2015 - F25
Chemischer Zustand	gut < 2015

Wasserkörper Südliche Umflut_278398_0
Station km 0,000 bis 2,480
Mündung in die Lippe westlich Kernstadt Lippstadt bis Quelle

Wasserkörper Merschgraben_278392_0
Station km 0,000 bis 11,866
Von der Mündung in die Lippe bis Quelle

Wasserkörper Lake_278394_0
Station km 0,000 bis 8,632
Von der Mündung in die Lippe bis Quelle

Wasserkörper Scheinebach_278396_0
Station km 0,000 bis 1,780
Von der Mündung in die Lippe bis nordwestlich von Rixbeck
