Wasserkörper Merschgraben_278392_0
 Station km 0,000 bis 11,866
 Von der Mündung in die Lippe bis Quelle

Projekt:
Aufstellung des Umsetzungsfahrplans für die Planungseinheit LIP 1700-Ost

Planinhalt: Bestandsplan

Projekt-Nr.: 10/001
Maßstab: 1 : 7.500
Anlage Nr.: B - 5.19

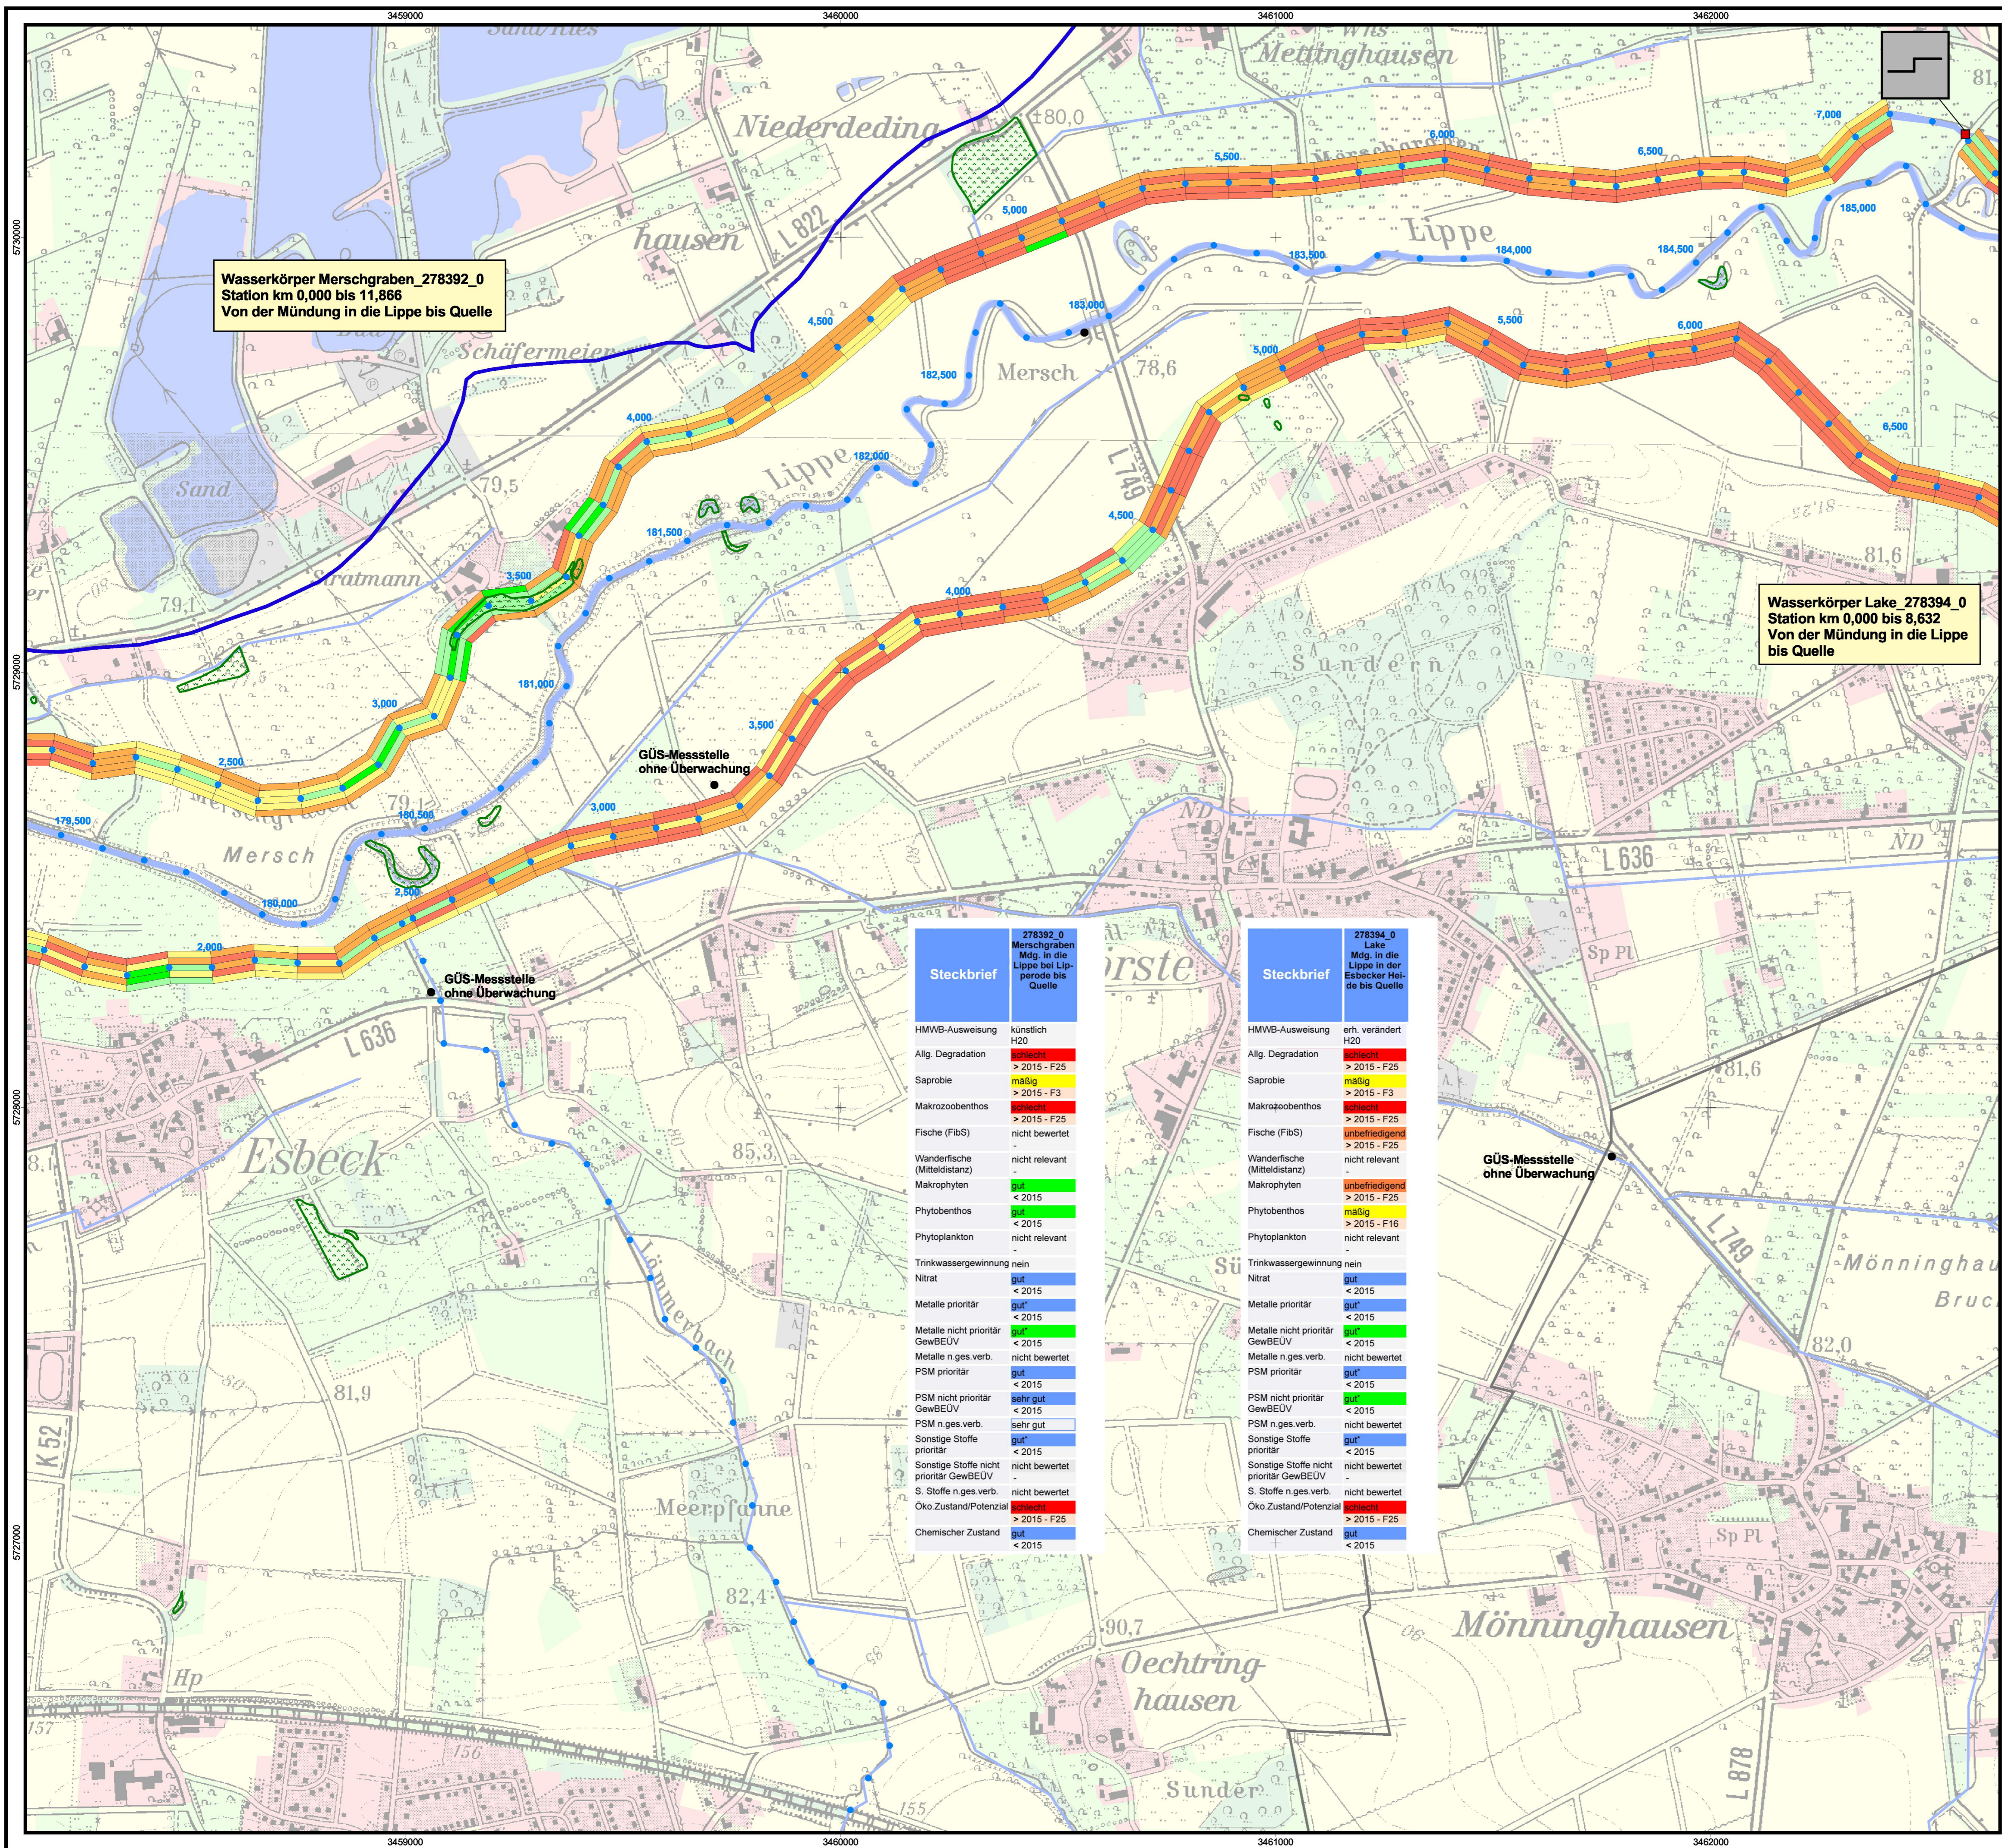
Wasserkörper Lake_278394_0
 Station km 0,000 bis 8,632
 Von der Mündung in die Lippe bis Quelle

Steckbrief		278392_0 Merschgraben Mdg. in die Lippe bei Lipperode bis Quelle	
HMWB-Ausweisung	künstlich H2O		
Allg. Degradation	schlecht	> 2015 - F25	
Saprobie	mäßig	> 2015 - F3	
Makrozoobenthos	schlecht	> 2015 - F25	
Fische (FibS)	nicht bewertet		
Wanderfische (Mitteldistanz)	nicht relevant		
Makrophyten	gut	< 2015	
Phytobenthos	gut	< 2015	
Phytoplankton	nicht relevant		
Trinkwassergewinnung	nein		
Nitrat	gut	< 2015	
Metalle prioritär	gut	< 2015	
Metalle nicht prioritär GewBEUV	gut	< 2015	
Metalle n.ges.verb.	nicht bewertet		
PSM prioritär	gut	< 2015	
PSM nicht prioritär GewBEUV	sehr gut	< 2015	
PSM n.ges.verb.	sehr gut	< 2015	
Sonstige Stoffe prioritär	gut	< 2015	
Sonstige Stoffe nicht prioritär GewBEUV	nicht bewertet		
S. Stoffe n.ges.verb.	nicht bewertet		
Öko.Zustand/Potenzial	schlecht	> 2015 - F25	
Chemischer Zustand	gut	< 2015

Steckbrief		278394_0 Lake Mdg. in die Lippe in der Esbecker Heide bis Quelle	
HMWB-Ausweisung	erh. verändert H2O		
Allg. Degradation	schlecht	> 2015 - F25	
Saprobie	mäßig	> 2015 - F3	
Makrozoobenthos	schlecht	> 2015 - F25	
Fische (FibS)	unbefriedigend	> 2015 - F25	
Wanderfische (Mitteldistanz)	nicht relevant		
Makrophyten	unbefriedigend	> 2015 - F25	
Phytobenthos	mäßig	> 2015 - F16	
Phytoplankton	nicht relevant		
Trinkwassergewinnung	nein		
Nitrat	gut	< 2015	
Metalle prioritär	gut	< 2015	
Metalle nicht prioritär GewBEUV	gut	< 2015	
Metalle n.ges.verb.	nicht bewertet		
PSM prioritär	gut	< 2015	
PSM nicht prioritär GewBEUV	sehr gut	< 2015	
PSM n.ges.verb.	nicht bewertet		
Sonstige Stoffe prioritär	gut	< 2015	
Sonstige Stoffe nicht prioritär GewBEUV	nicht bewertet		
S. Stoffe n.ges.verb.	nicht bewertet		
Öko.Zustand/Potenzial	schlecht	> 2015 - F25	
Chemischer Zustand	gut	< 2015
