Auftraggeber: Wasserverband Obere Lippe, Königstraße 16, 33142 Büren

Projekt: Aufstellung des Umsetzungsfahrplans für die Planungseinheit LIP 1700-Ost

Planinhalt: Bestandsplan

Projekt-Nr.: 10/001
Maßstab: 1 : 7.500
Anlage Nr.: B - 5.20

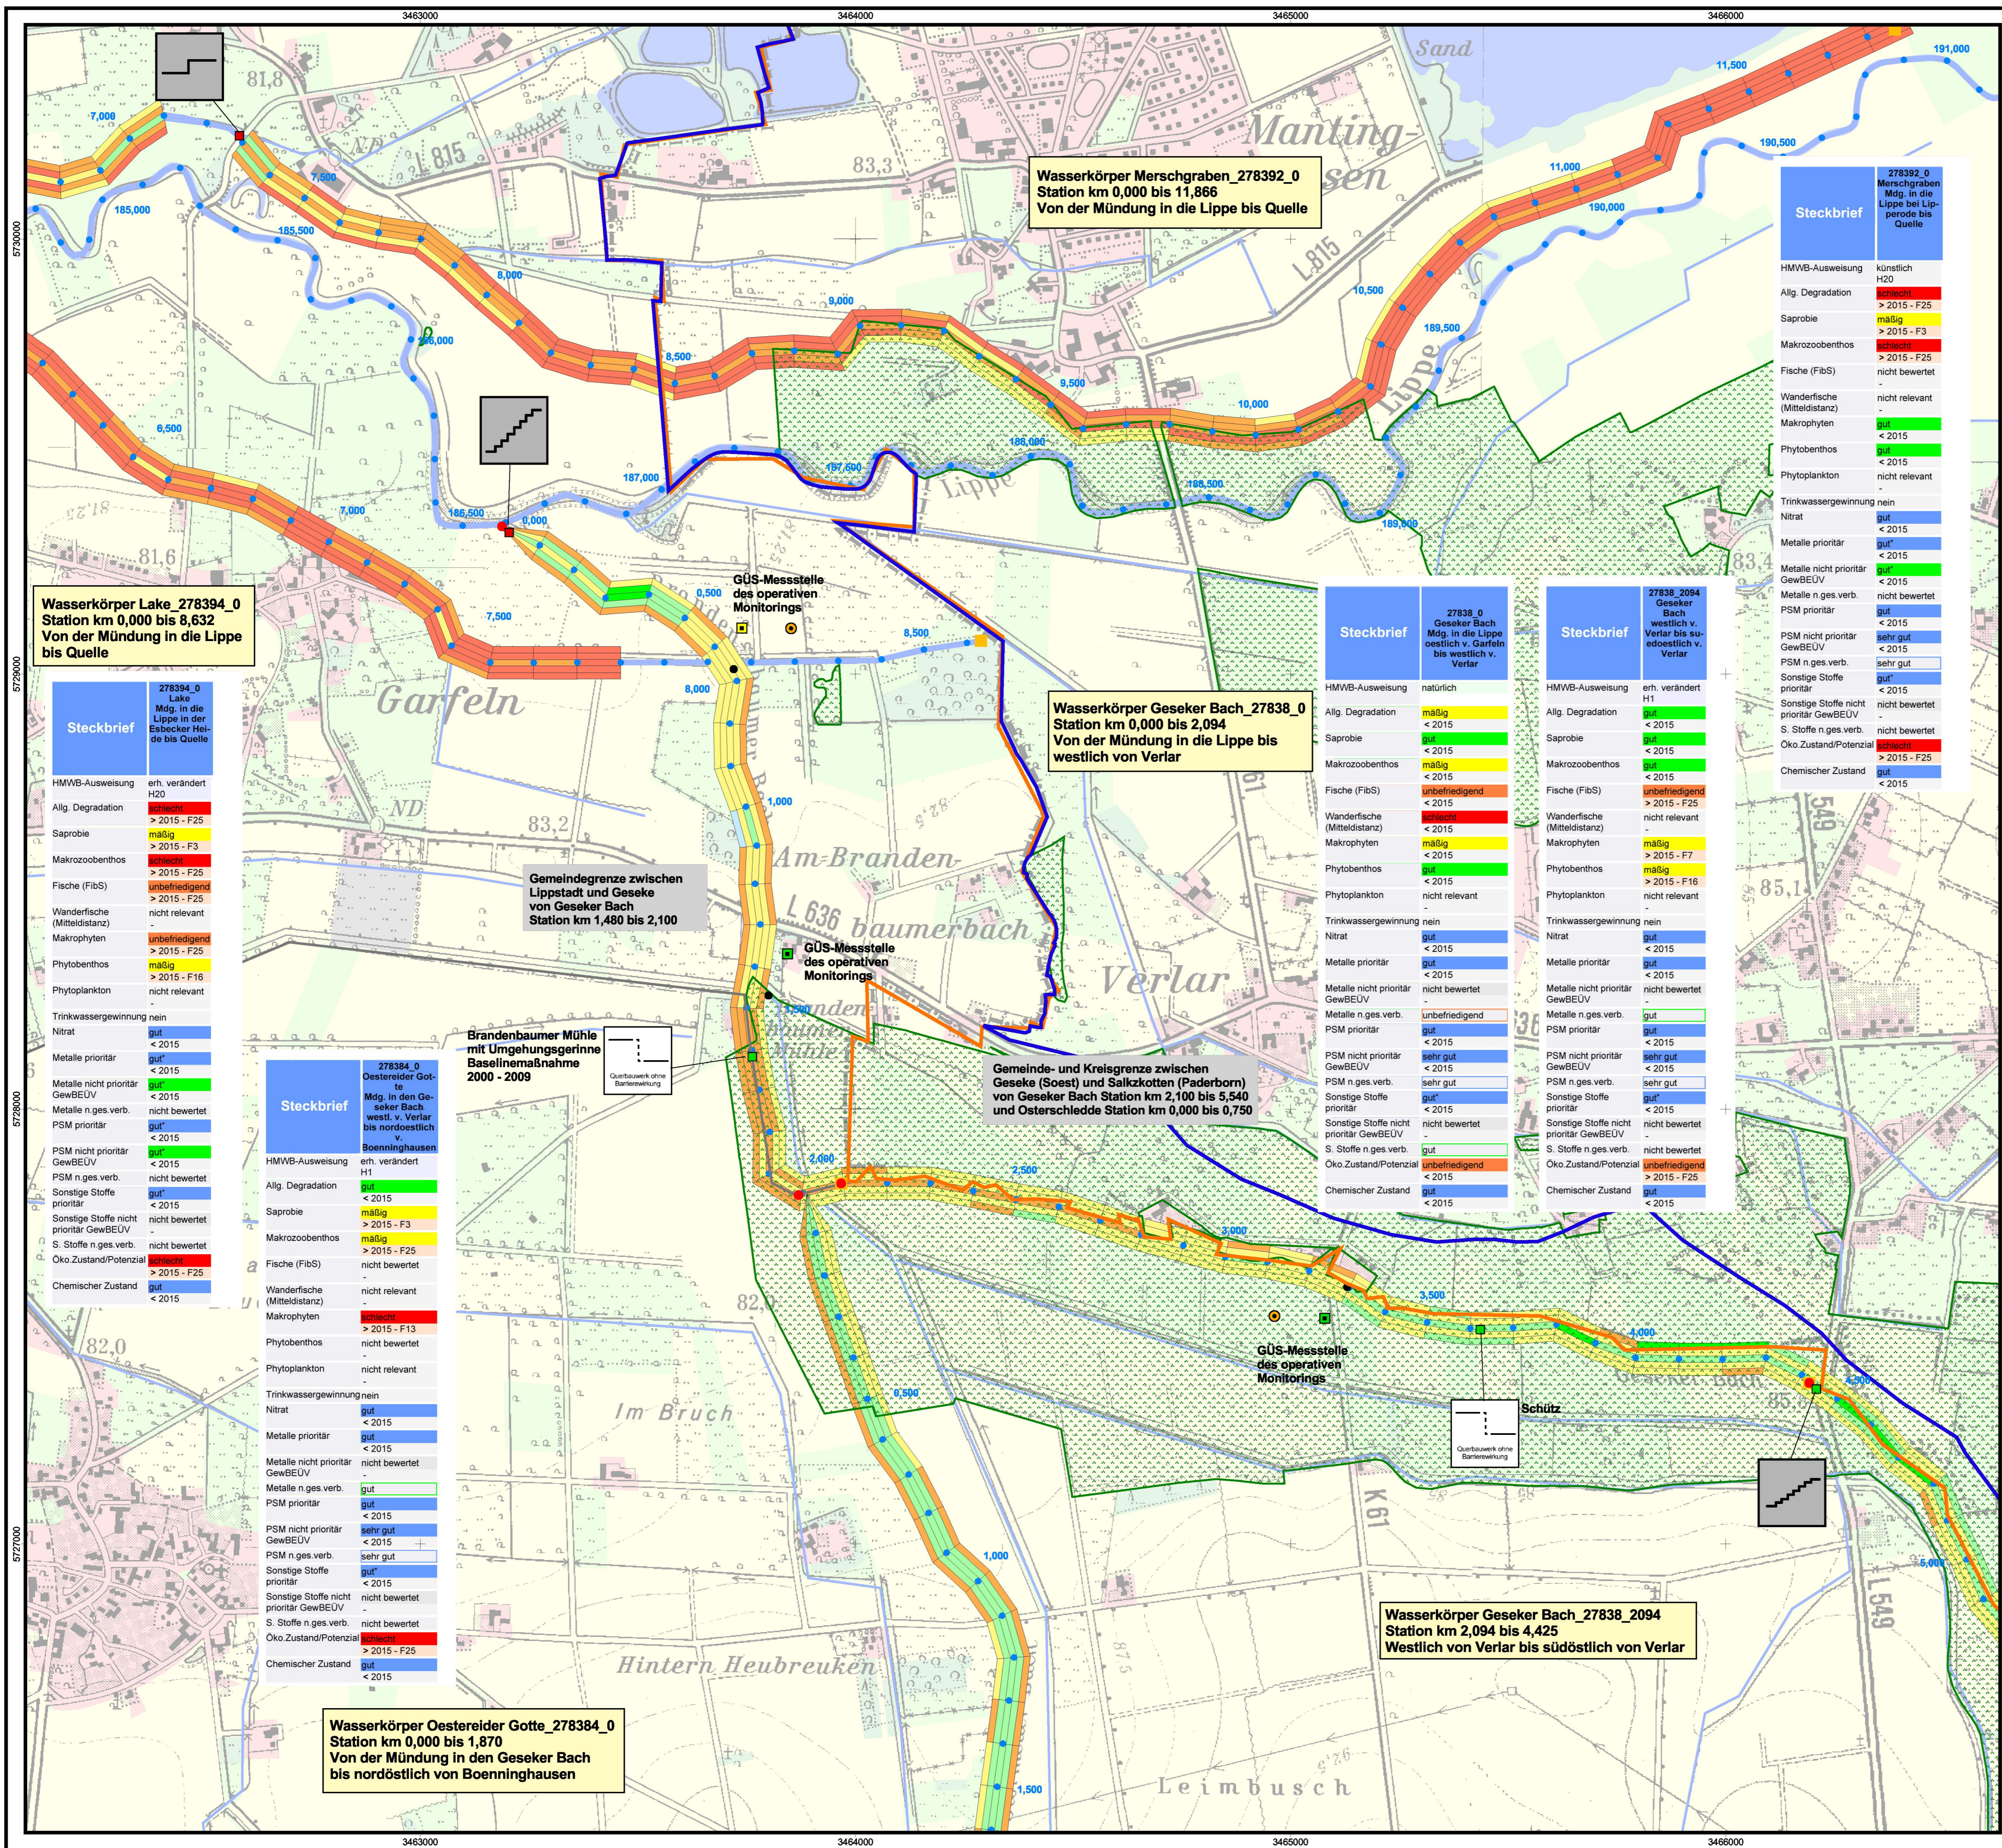
Wasserkörper Merschgraben_278392_0
 Station km 0,000 bis 11,866
 Von der Mündung in die Lippe bis Quelle

Wasserkörper Lake_278394_0
 Station km 0,000 bis 8,632
 Von der Mündung in die Lippe bis Quelle

Wasserkörper Geseker Bach_27838_0
 Station km 0,000 bis 2,094
 Von der Mündung in die Lippe bis westlich von Verlar

Gemeinde- und Kreisgrenze zwischen Geseke (Soest) und Salkzkotten (Paderborn) von Geseker Bach Station km 2,100 bis 5,540 und Osterschlede Station km 0,000 bis 0,750

Wasserkörper Oestereider Gotte_278384_0
 Station km 0,000 bis 1,870
 Von der Mündung in den Geseker Bach bis nordöstlich von Boeninghausen

Steckbrief	
HMWB-Ausweisung	künstlich H2O
Allg. Degradation	schlecht > 2015 - F25
Saprobie	mäßig > 2015 - F3
Makrozoobenthos	schlecht > 2015 - F25
Fische (FibS)	nicht bewertet > 2015 - F25
Wanderfische (Mitteldistanz)	nicht relevant
Makrophyten	gut < 2015
Phytobenthos	gut < 2015
Phytoplankton	nicht relevant
Trinkwassergewinnung	nein
Nitrat	gut < 2015
Metalle prioritär	gut < 2015
Metalle nicht prioritär GewBEUV	gut < 2015
Metalle n.ges.verb.	nicht bewertet
PSM prioritär	gut < 2015
PSM nicht prioritär GewBEUV	sehr gut < 2015
PSM n.ges.verb.	sehr gut
Sonstige Stoffe prioritär	gut < 2015
Sonstige Stoffe nicht prioritär GewBEUV	nicht bewertet
S. Stoffe n.ges.verb.	nicht bewertet
Öko.Zustand/Potenzial	schlecht > 2015 - F25
Chemischer Zustand	gut < 2015

Steckbrief	
HMWB-Ausweisung	natürlich
Allg. Degradation	mäßig < 2015
Saprobie	gut < 2015
Makrozoobenthos	mäßig < 2015
Fische (FibS)	unbefriedigend < 2015
Wanderfische (Mitteldistanz)	schlecht < 2015
Makrophyten	mäßig < 2015
Phytobenthos	gut < 2015
Phytoplankton	nicht relevant
Trinkwassergewinnung	nein
Nitrat	gut < 2015
Metalle prioritär	gut < 2015
Metalle nicht prioritär GewBEUV	nicht bewertet
Metalle n.ges.verb.	unbefriedigend
PSM prioritär	gut < 2015
PSM nicht prioritär GewBEUV	sehr gut < 2015
PSM n.ges.verb.	sehr gut
Sonstige Stoffe prioritär	gut < 2015
Sonstige Stoffe nicht prioritär GewBEUV	nicht bewertet
S. Stoffe n.ges.verb.	gut
Öko.Zustand/Potenzial	unbefriedigend < 2015
Chemischer Zustand	gut < 2015

Steckbrief	
HMWB-Ausweisung	erh. verändert H1
Allg. Degradation	gut < 2015
Saprobie	gut < 2015
Makrozoobenthos	gut < 2015
Fische (FibS)	unbefriedigend > 2015 - F25
Wanderfische (Mitteldistanz)	nicht relevant
Makrophyten	mäßig > 2015 - F7
Phytobenthos	mäßig > 2015 - F16
Phytoplankton	nicht relevant
Trinkwassergewinnung	nein
Nitrat	gut < 2015
Metalle prioritär	gut < 2015
Metalle nicht prioritär GewBEUV	nicht bewertet
Metalle n.ges.verb.	gut
PSM prioritär	gut < 2015
PSM nicht prioritär GewBEUV	sehr gut < 2015
PSM n.ges.verb.	sehr gut
Sonstige Stoffe prioritär	gut < 2015
Sonstige Stoffe nicht prioritär GewBEUV	nicht bewertet
S. Stoffe n.ges.verb.	nicht bewertet
Öko.Zustand/Potenzial	unbefriedigend > 2015 - F25
Chemischer Zustand	gut < 2015

Steckbrief	
HMWB-Ausweisung	erh. verändert H1
Allg. Degradation	gut < 2015
Saprobie	mäßig > 2015 - F3
Makrozoobenthos	mäßig > 2015 - F25
Fische (FibS)	nicht bewertet
Wanderfische (Mitteldistanz)	nicht relevant
Makrophyten	schlecht > 2015 - F13
Phytobenthos	nicht bewertet
Phytoplankton	nicht relevant
Trinkwassergewinnung	nein
Nitrat	gut < 2015
Metalle prioritär	gut < 2015
Metalle nicht prioritär GewBEUV	nicht bewertet
Metalle n.ges.verb.	gut
PSM prioritär	gut < 2015
PSM nicht prioritär GewBEUV	sehr gut < 2015
PSM n.ges.verb.	sehr gut
Sonstige Stoffe prioritär	gut < 2015
Sonstige Stoffe nicht prioritär GewBEUV	nicht bewertet
S. Stoffe n.ges.verb.	nicht bewertet
Öko.Zustand/Potenzial	schlecht > 2015 - F25
Chemischer Zustand	gut < 2015
