Projekt:
Aufstellung des Umsetzungsfahrplans
für die Planungseinheit LIP 1700-Ost

Planinhalt: Bestandsplan

Projekt-Nr.: 10/001
Maßstab: 1 : 7.500
Anlage Nr.: B - 5.22

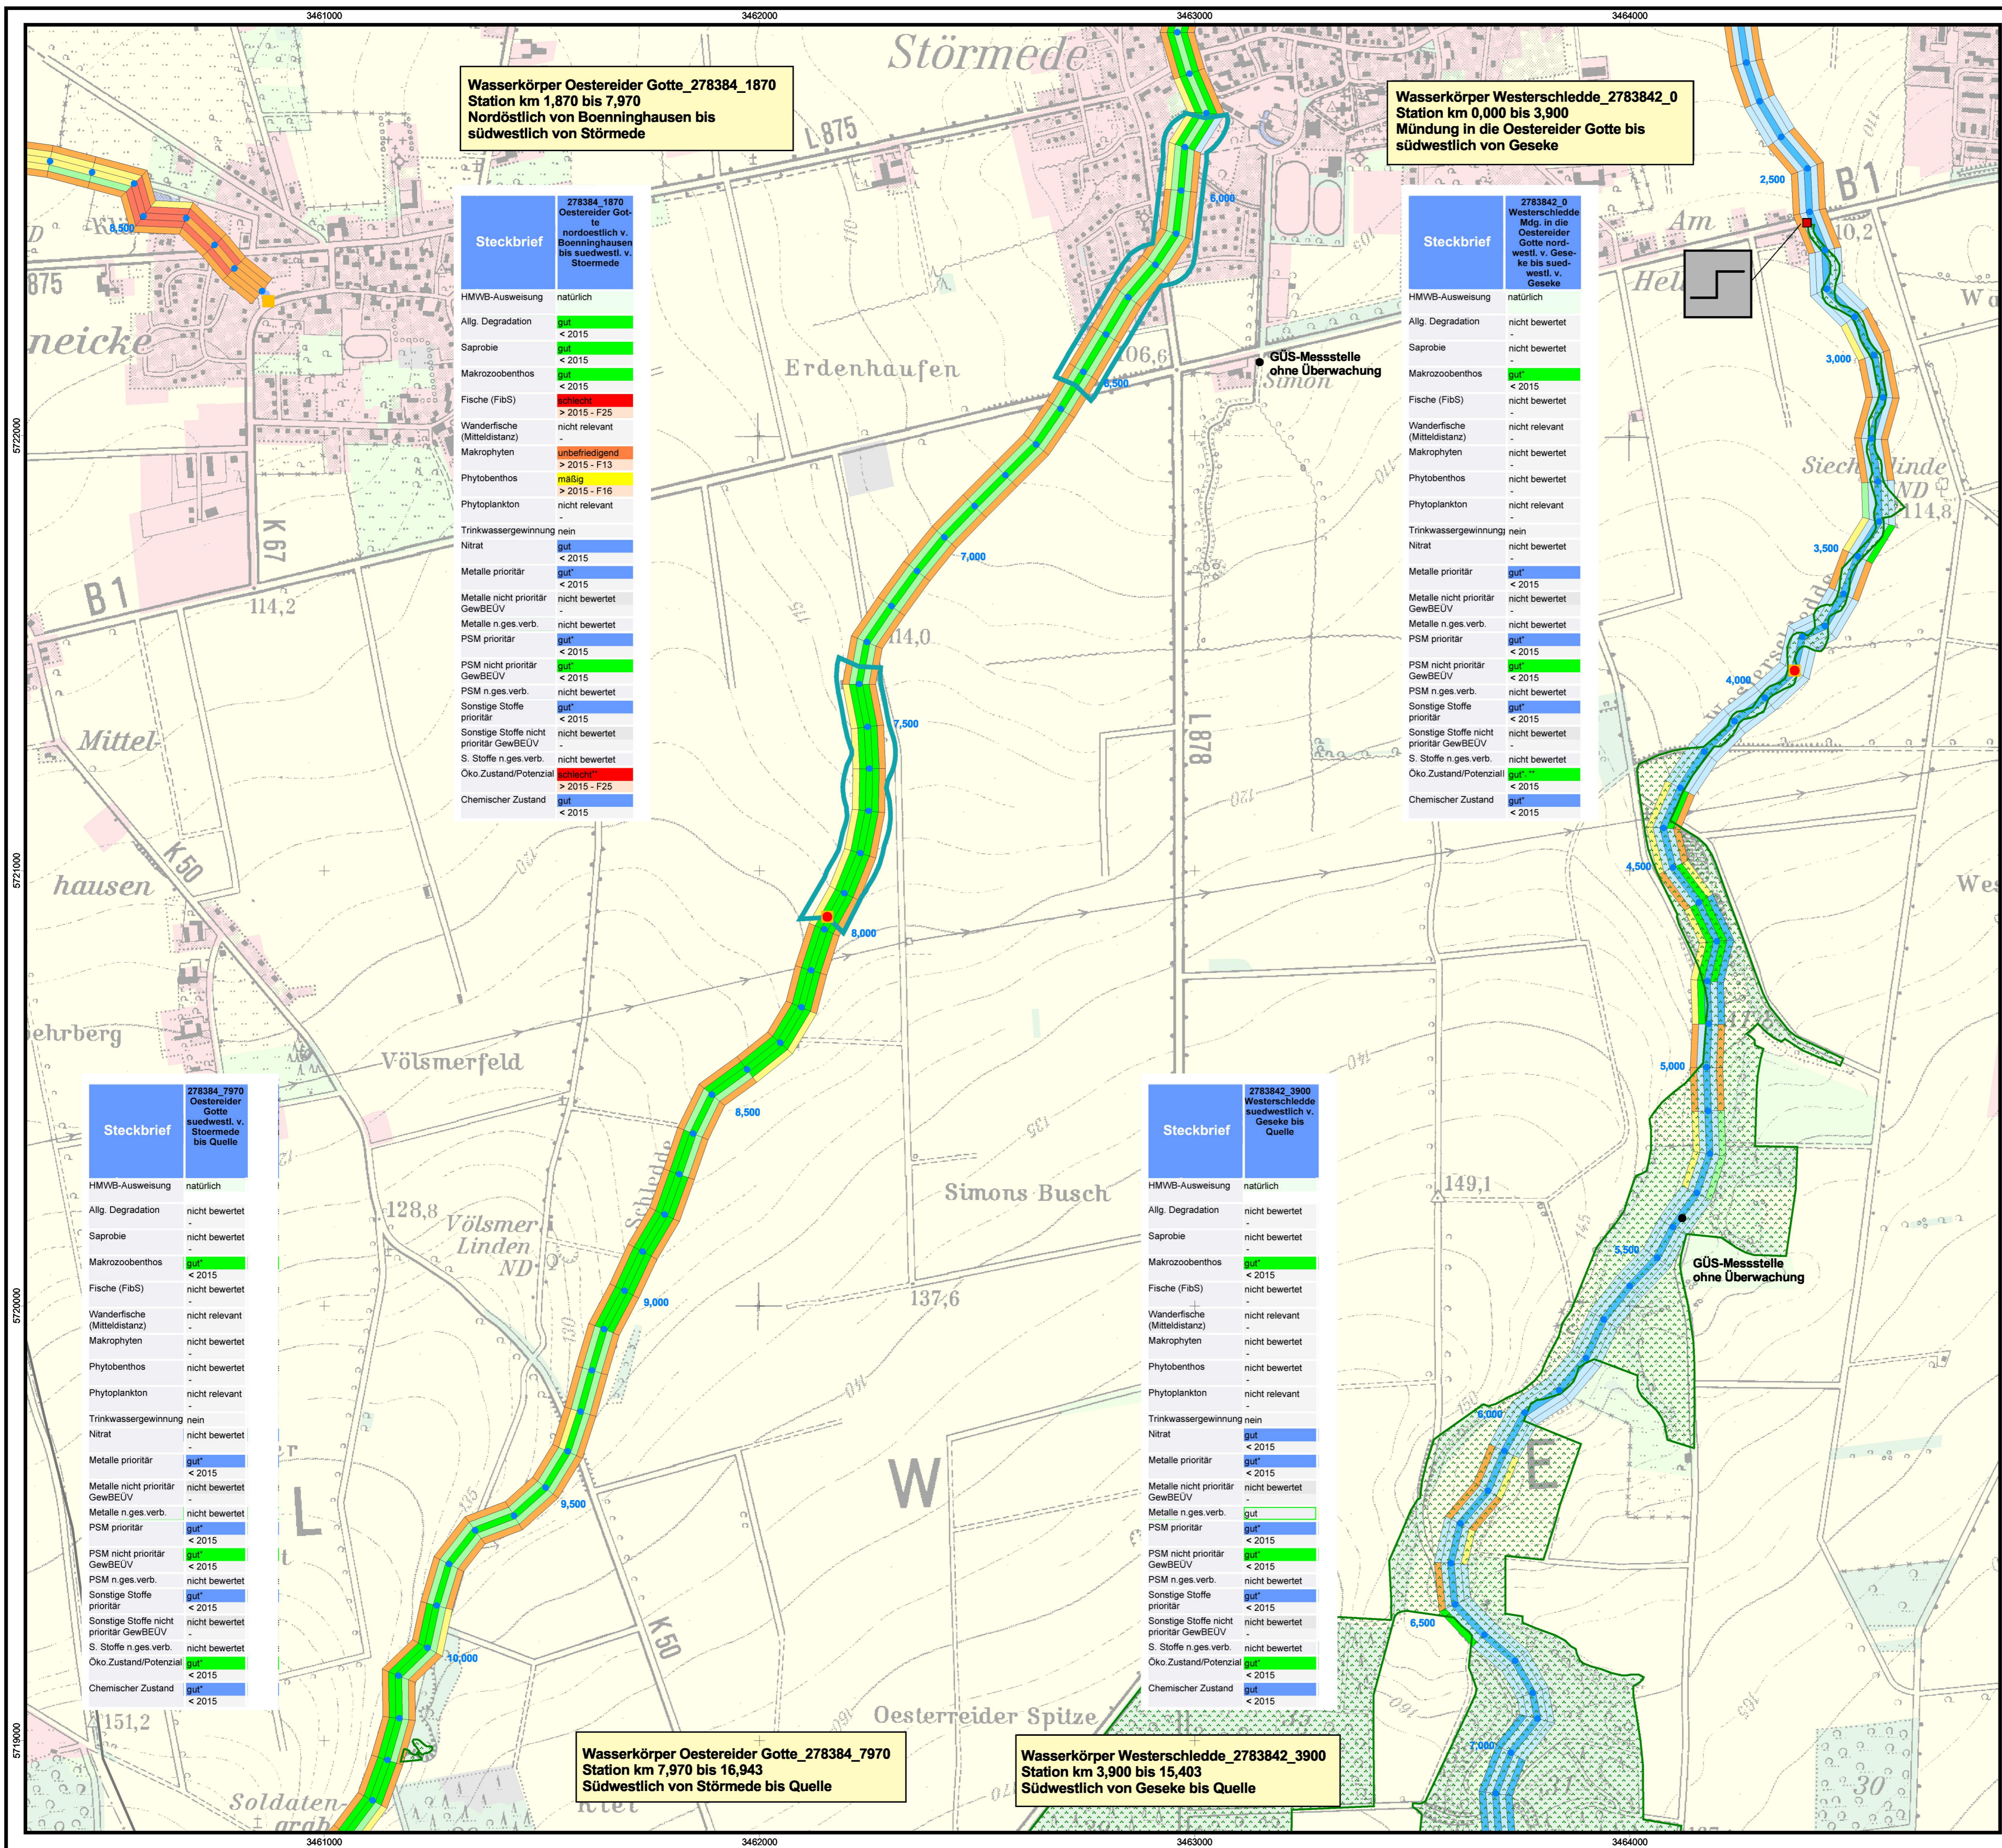
Wasserkörper Oesterreider Gotte_278384_1870
Station km 1,870 bis 7,970
Nordöstlich von Boeninghausen bis südwestlich von Störmede

Wasserkörper Westerschlede_2783842_0
Station km 0,000 bis 3,900
Mündung in die Oesterreider Gotte bis südwestlich von Geseke

Steckbrief	
HMWB-Ausweisung	natürlich
Allg. Degradation	gut < 2015
Saprobie	gut < 2015
Makrozoobenthos	gut < 2015
Fische (FibS)	> 2015 - F25
Wanderfische (Mitteldistanz)	nicht relevant
Makrophyten	unbefriedigend > 2015 - F13
Phytobenthos	mäßig > 2015 - F16
Phytoplankton	nicht relevant
Trinkwassergewinnung	nein
Nitrat	gut < 2015
Metalle prioritär	gut < 2015
Metalle nicht prioritär GewBEUV	nicht bewertet
Metalle n.ges.verb.	nicht bewertet
PSM prioritär	gut < 2015
PSM nicht prioritär GewBEUV	< 2015
PSM n.ges.verb.	nicht bewertet
Sonstige Stoffe prioritär	gut < 2015
Sonstige Stoffe nicht prioritär GewBEUV	nicht bewertet
S. Stoffe n.ges.verb.	nicht bewertet
Oko.Zustand/Potenzial	schlecht > 2015 - F25
Chemischer Zustand	gut < 2015

Steckbrief	
HMWB-Ausweisung	natürlich
Allg. Degradation	nicht bewertet
Saprobie	nicht bewertet
Makrozoobenthos	gut < 2015
Fische (FibS)	nicht bewertet
Wanderfische (Mitteldistanz)	nicht relevant
Makrophyten	nicht bewertet
Phytobenthos	nicht bewertet
Phytoplankton	nicht relevant
Trinkwassergewinnung	nein
Nitrat	nicht bewertet
Metalle prioritär	gut < 2015
Metalle nicht prioritär GewBEUV	nicht bewertet
Metalle n.ges.verb.	nicht bewertet
PSM prioritär	gut < 2015
PSM nicht prioritär GewBEUV	< 2015
PSM n.ges.verb.	nicht bewertet
Sonstige Stoffe prioritär	gut < 2015
Sonstige Stoffe nicht prioritär GewBEUV	nicht bewertet
S. Stoffe n.ges.verb.	nicht bewertet
Oko.Zustand/Potenzial	gut < 2015
Chemischer Zustand	gut < 2015

Wasserkörper Oesterreider Gotte_278384_7970
Station km 7,970 bis 16,943
Südwestlich von Störmede bis Quelle

Wasserkörper Westerschlede_2783842_3900
Station km 3,900 bis 15,403
Südwestlich von Geseke bis Quelle
